● monumentendienst | Vechtaer Str. 10 | 26197 Ahlhorn

## Inspektionsbericht

**Burganlage Bentheim, Schlossstraße 7, 48455 Bad Bentheim**  
**Bauteilinspektion, Wehrmauerbestand**

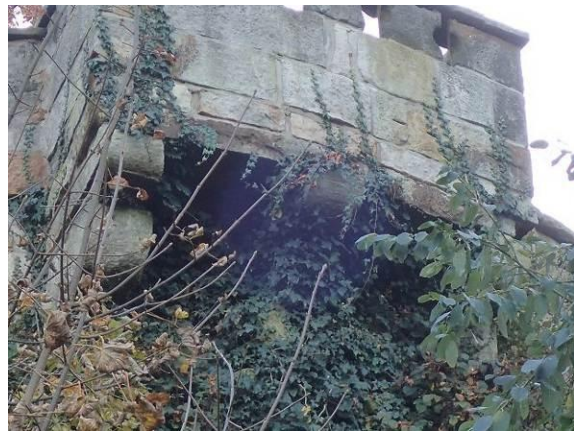
Weiterer Bewuchs der Mauerschale

Zustand am Erker Nord

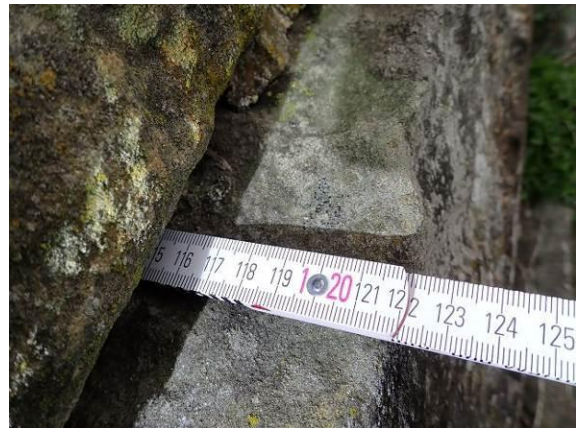
Schädigung Fundamentmauerwerk

Auswaschungen im Detail

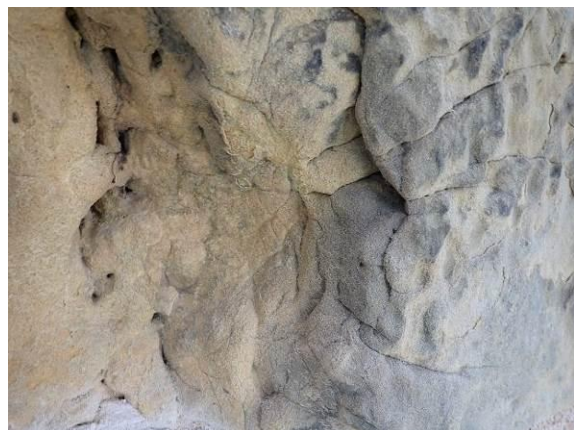
Mechanische Schädigung Ostoberfläche

Gefügeschaden im Detail

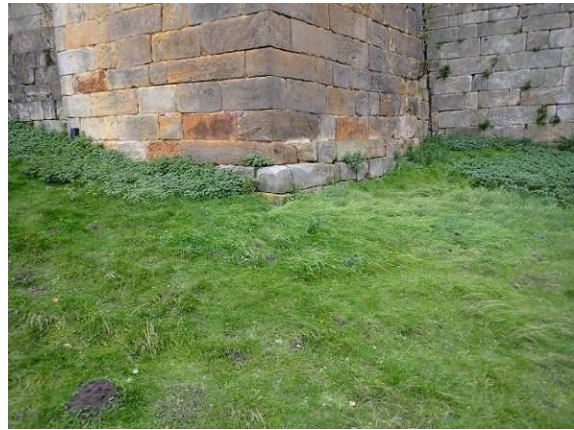
Teilansicht Eckverstärkung Südost

Steinschäden in den unteren Wandbereichen

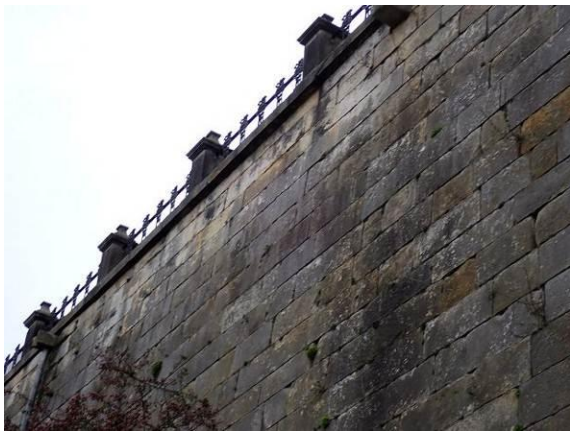
Teilansicht oberer Wandbereich

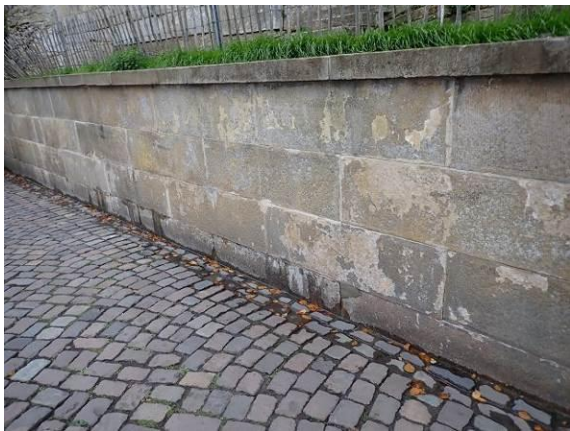
Krustenabsprengung im Detail

Schädigungen an der unteren Terrassenstufe

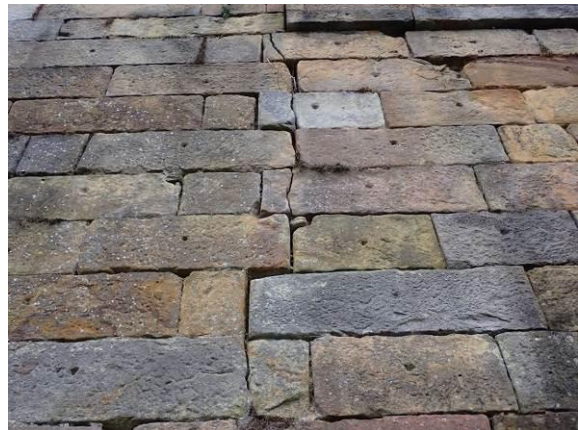
Teilansicht Ostoberfläche

Rissbildung an einer Baufuge

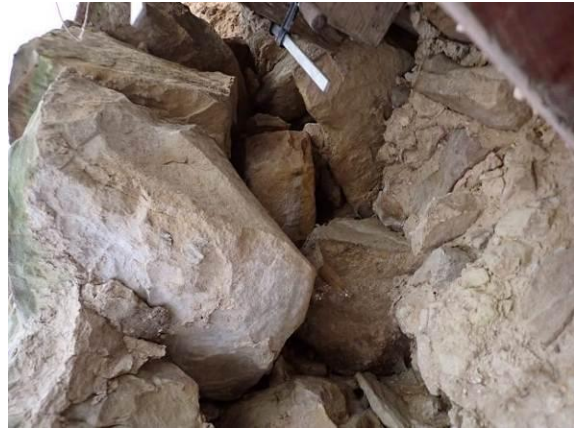
Gesicherte Schalenablösung

Gefügeschaden im Übergang zum Kernmauerwerk

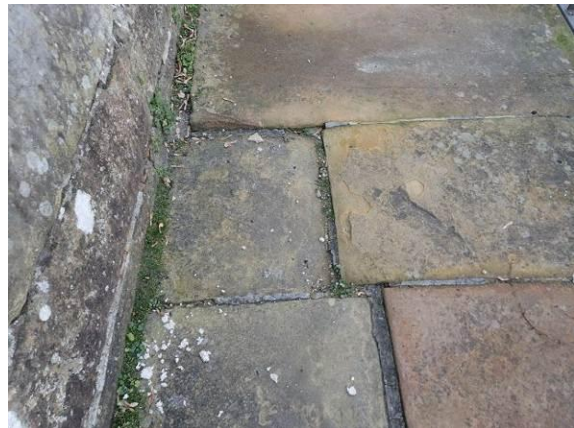
Hohlage im Detail

Verformter Bodenbelag

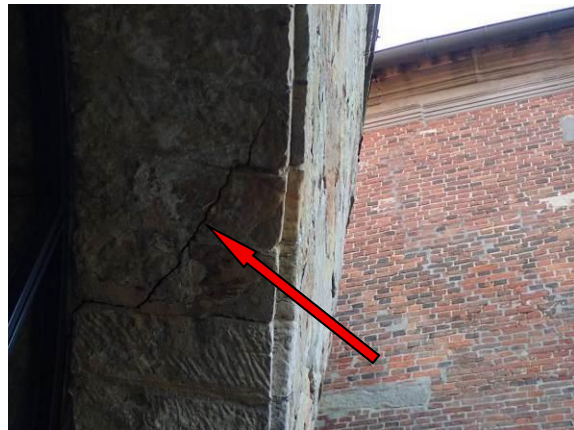
Teilansicht der Westoberfläche

Rissbildung durch Schalenseparation

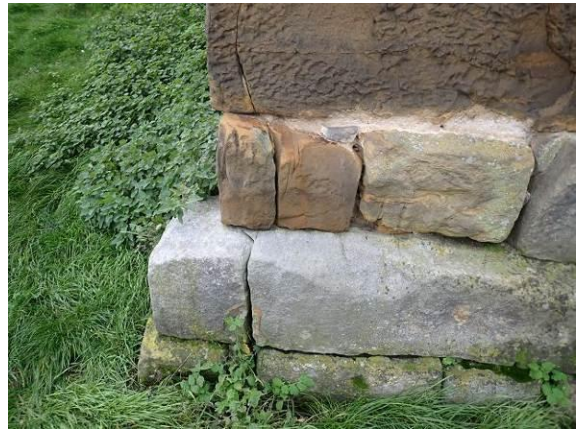
Teilansicht südliche Wehrmauer

Gefügeschaden im Fundamentmauerwerk

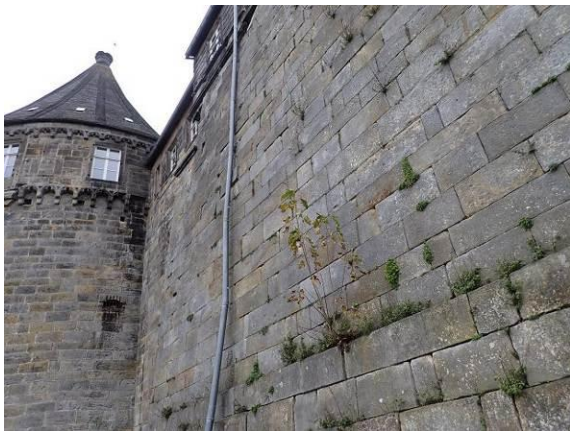
Teilansicht Südwestbereich

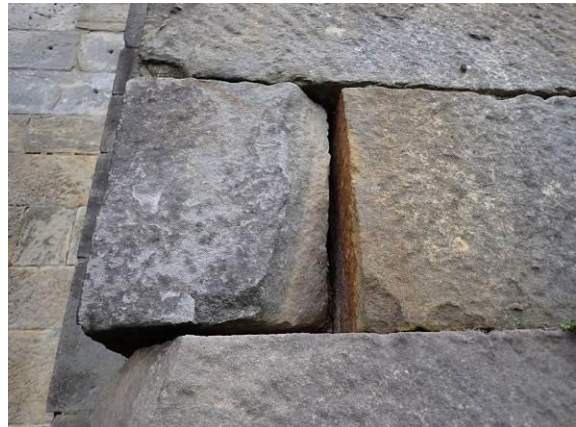
Fundamentmauerwerk am Wandaufstand

Gefügeschaden im Detail

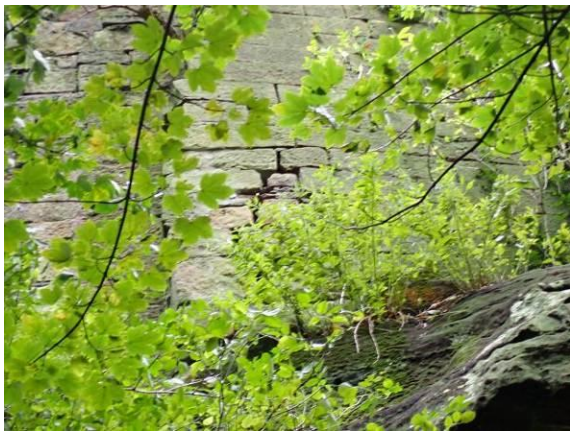
Zustand im Detail

Gefügeschaden am Wandfuß

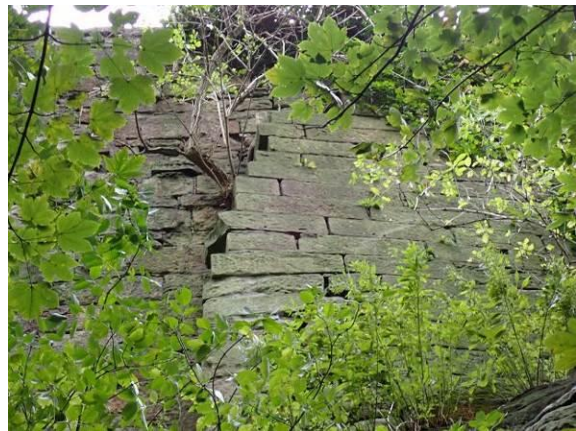
Gefügeschaden an einer Vorsatzschale

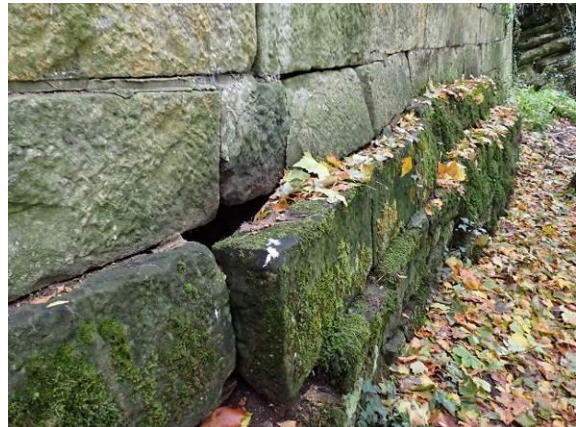
Sockel an der Nordwand

Gefügeschaden im Detail

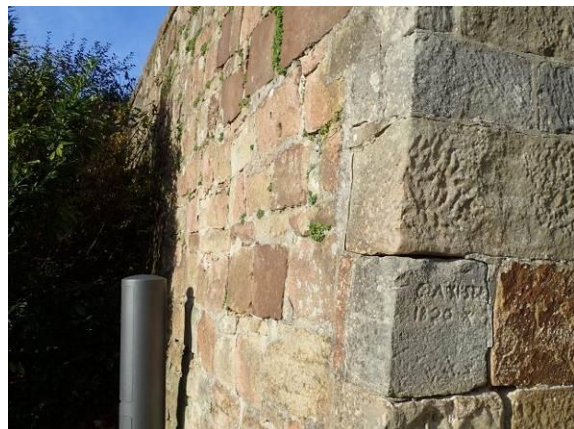
Gefügeschaden östlich des Treppenpavillons

Gefügeschaden westlich der Treppenpavillons

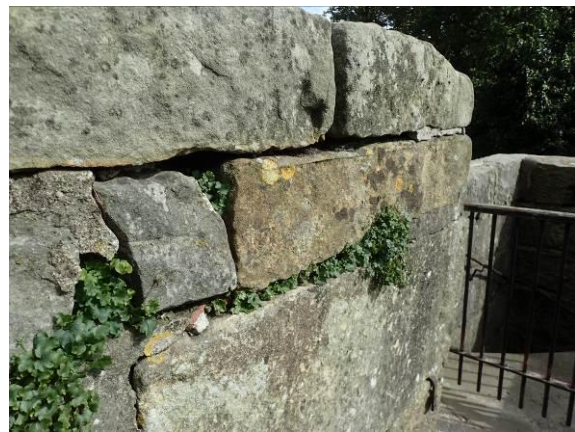
Innenansicht Untersuchungsbereich

Gefügeschaden an der Mauerkrone

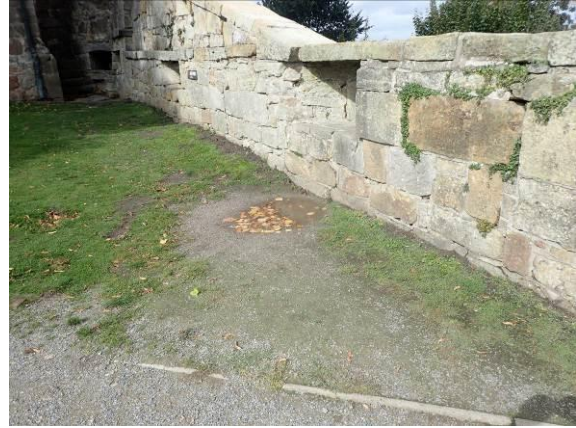
Schiefstellung der Mauerkrone

Wasserführung auf dem Burghof

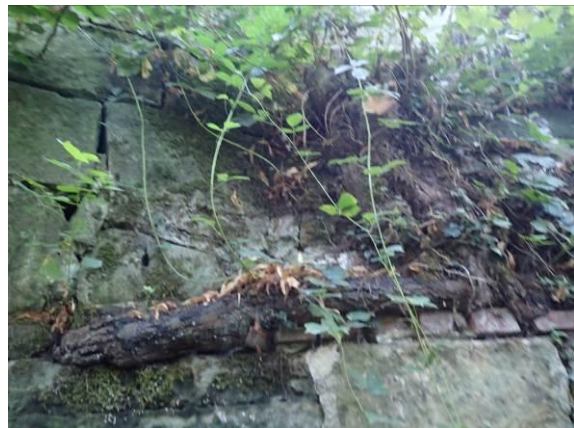
Schädigung am Wandfuß

Gefügeschaden durch Wurzeldruck

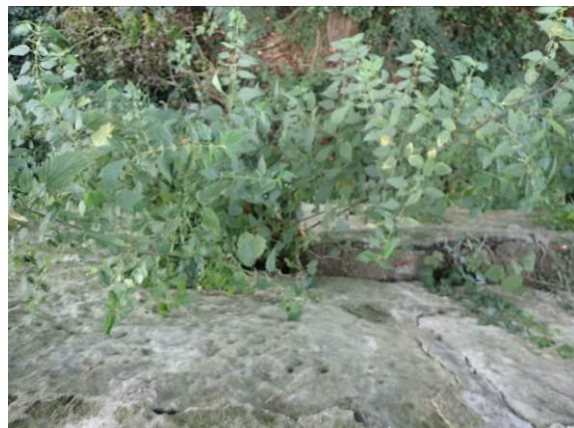
Verformung der Mauerkrone

Verformung am Stützwandanschluss

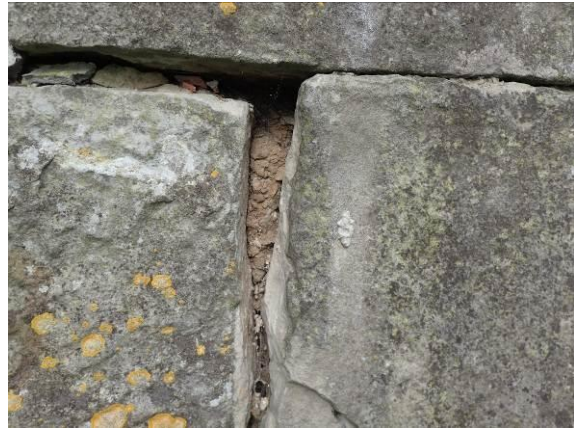
Verformung Mauerkrone des Untersuchungsbereichs

Gefügeschaden Mauerkrone im Detail

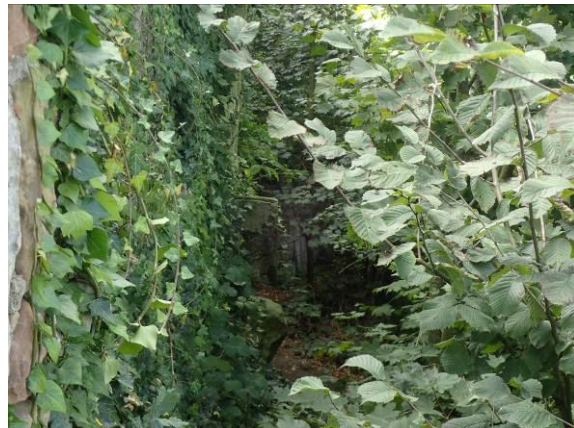
Pflanzenbewuchs auf der Nordoberfläche

Zustand im Detail

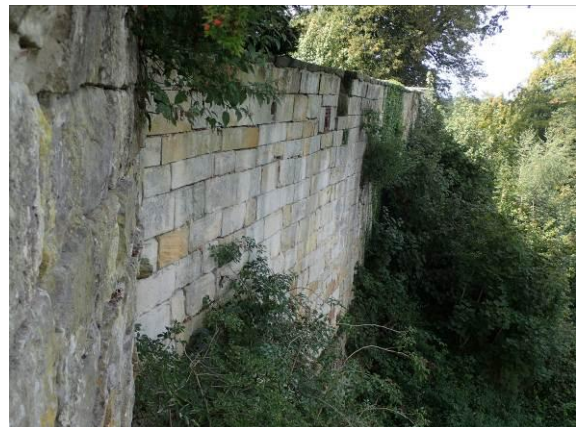
Überfugter Gefügeschaden

Teilansicht der Nordoberfläche

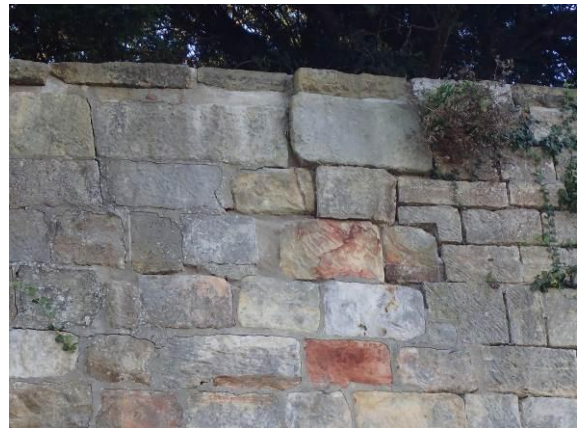
Gefügeschaden an einer Eckausbildung

Gefügeschaden an der Mauerkrone

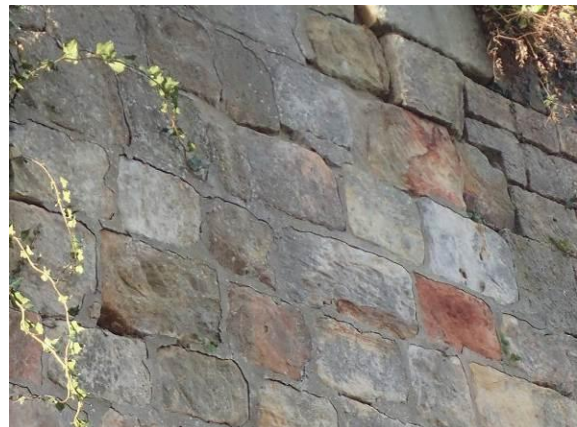
Verformungsbild durch Ablösung von Reparaturfugen

Verstärkte Horizontalrissbildung

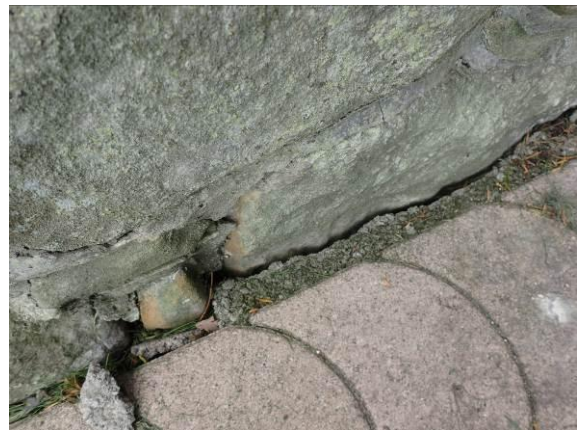
Baumbewuchs an der Wehrmauer

Abriss von den neu verlegten Kantensteinen

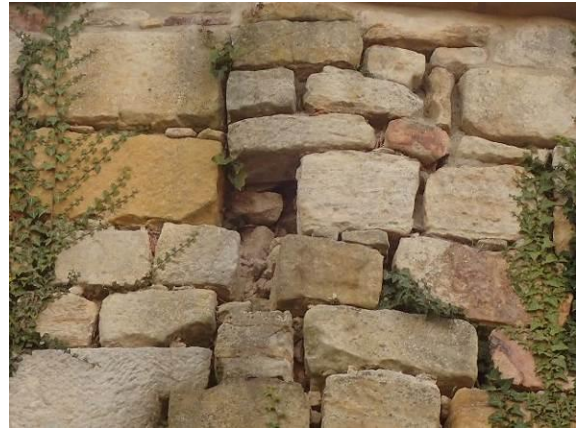
Gefügeschaden an einer Eckausbildung

Zustand im Detail

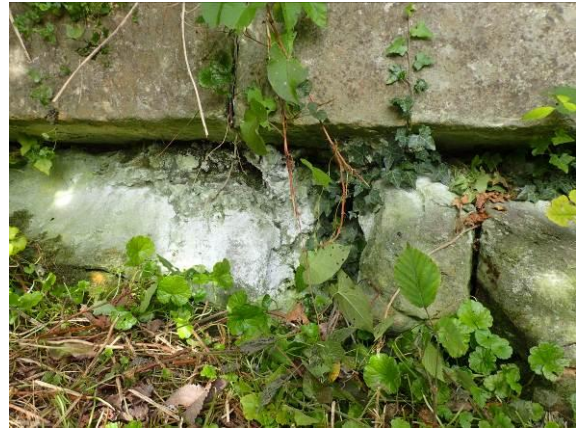
Verformung im Detail

Detail Felsaufstand

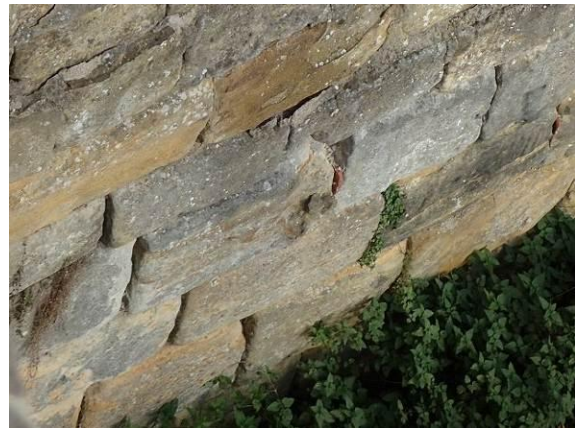
Betonschlag als Mauerabdeckung

Verstärkte Steinschäden am Wandfuß

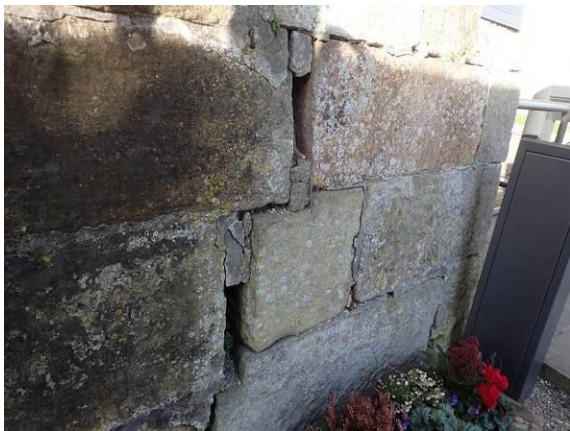
Ansicht Ecke Nordost

Abriss im Detail

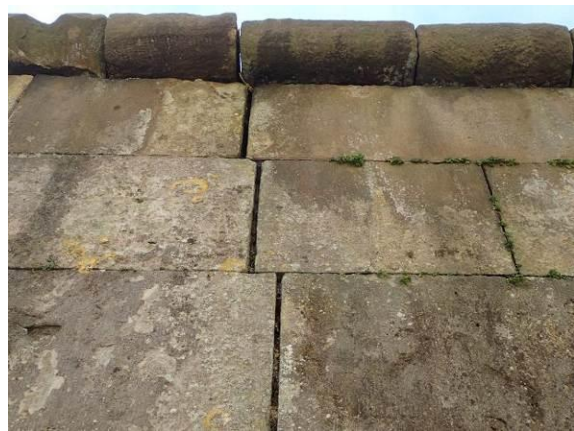
Rissbildung im oberen Wandbereich

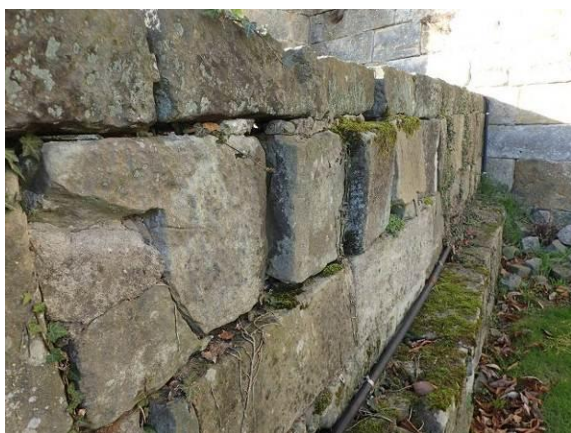
Attika der Südwand

Gefügeschaden im Detail

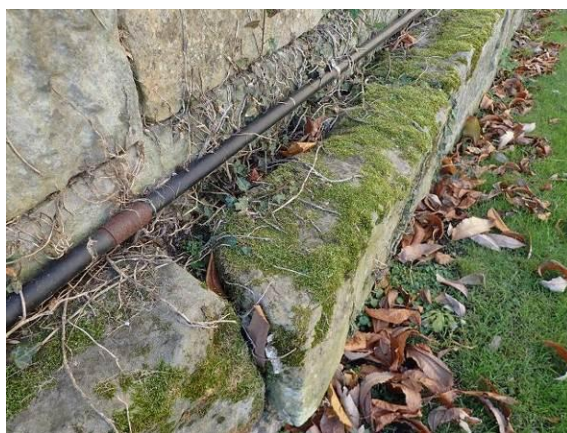
Gefügeschaden am inneren Mauervorsprung

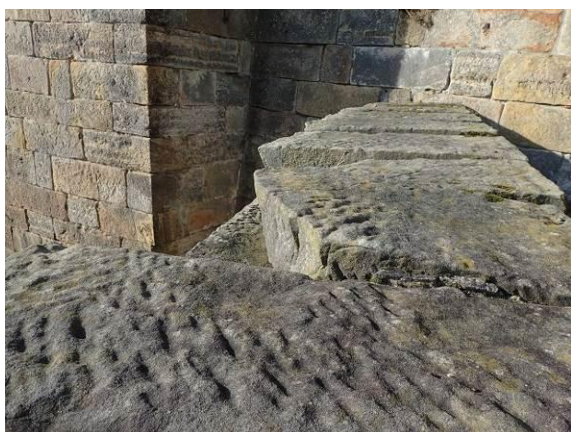
Geschädigte Abdeckplatten

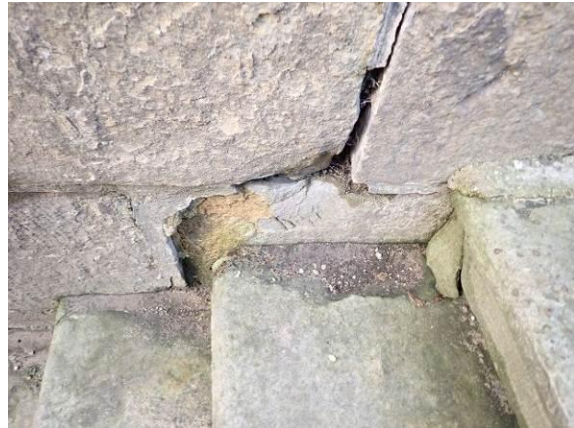
Ansicht verformte Westwand

Steinschaden im Detail

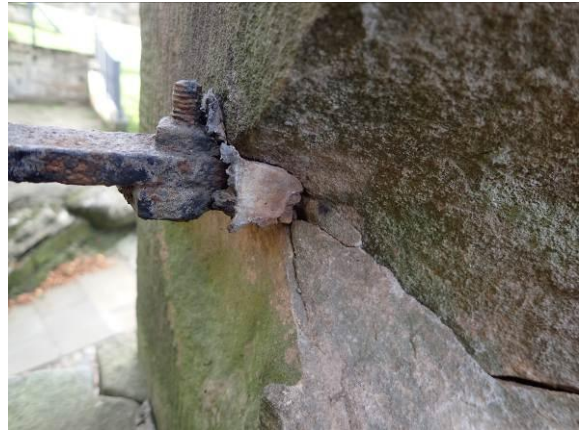
Südlicher Teil der Garteneinfriedung

Korrosionssprengung am Naturstein

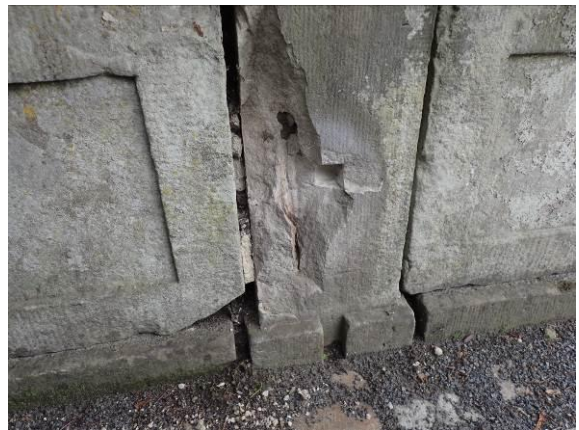
Geschädigte Verklammerung

Geschädigter Fundamentanschluss

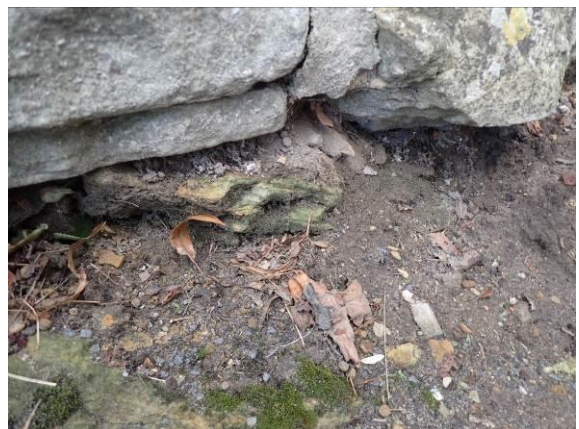
Korrosionssprengung am Brüstungsgurt

Gefügeschaden am Fundamentaufstand

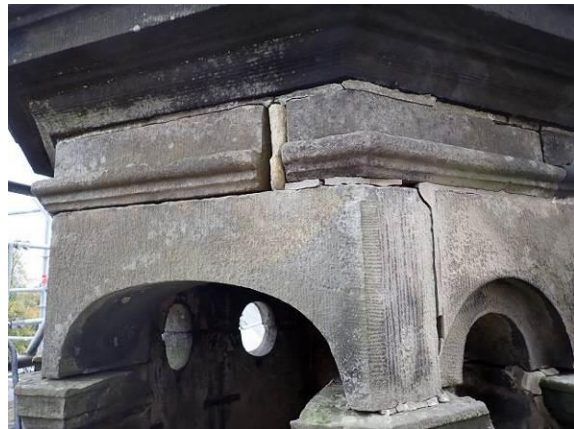
Ansicht Kragerker

Gefügeschaden im Kapitellring

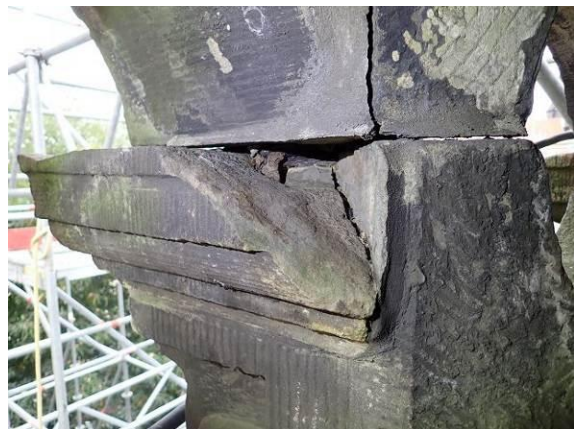
Geschädigte Klammer

Steinausbruch durch Korrosionssprengungen

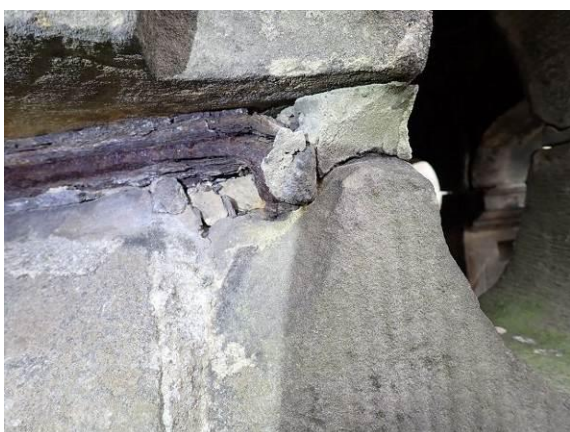
Korrodierte Klammer im Detail

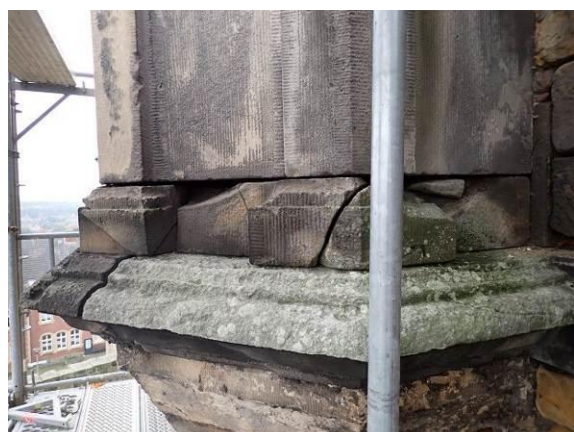
Geschädigter Basisring

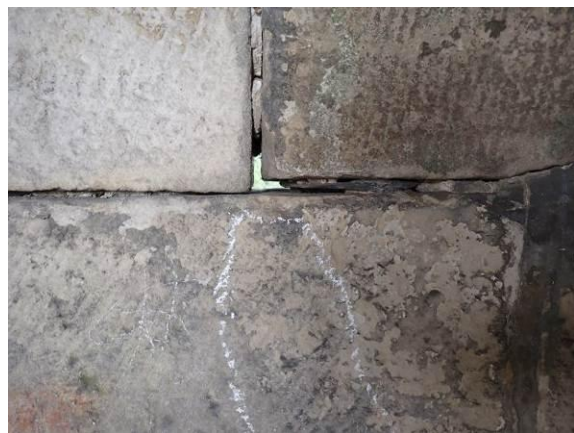
Ansicht Kragerker

Schädigung der Verfugung

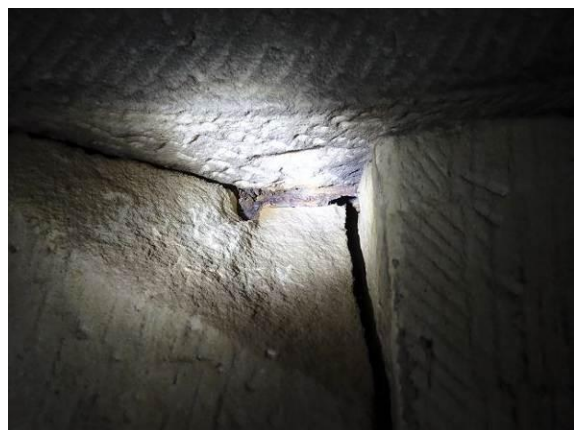
Verformung im oberen Gesimsring

Geschädigte Verklammerung im Detail

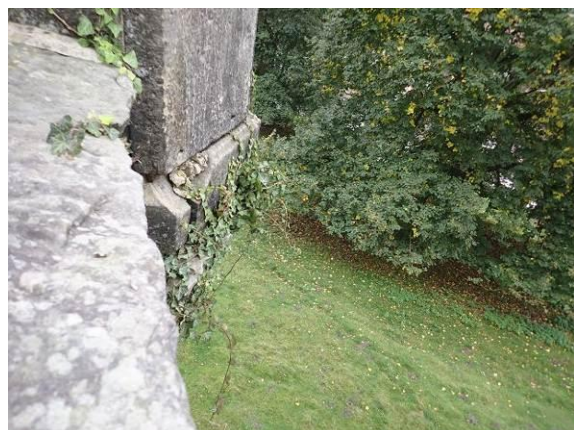
Ausbrüche an den Wandplatten

Schädigung am Basisring

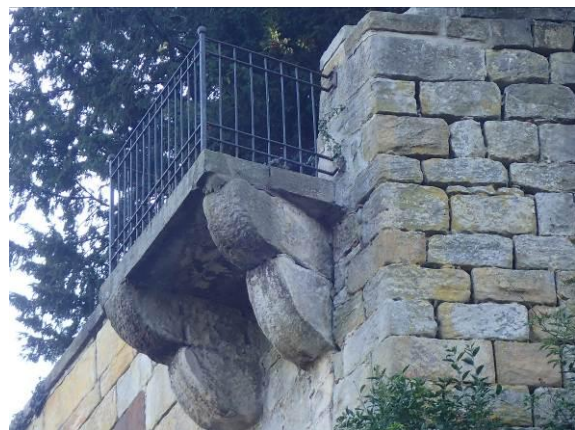
Draufsicht Balkon

Ansicht Kragsteine

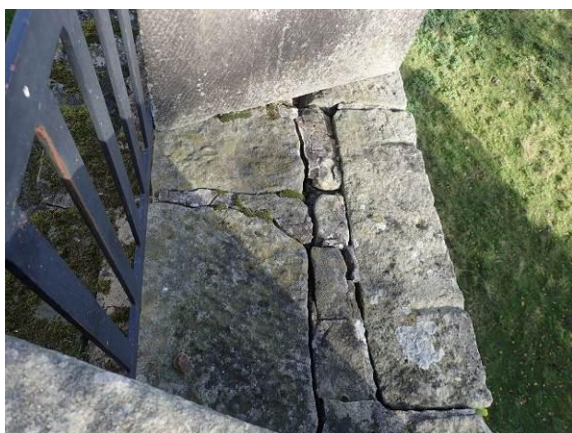
Zustand der Verfugung

Geschädigte Verfugung in einer Scharte

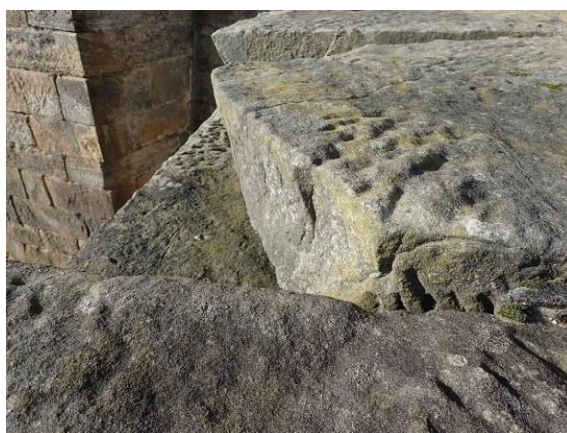
Geschädigte Abdeckplatte

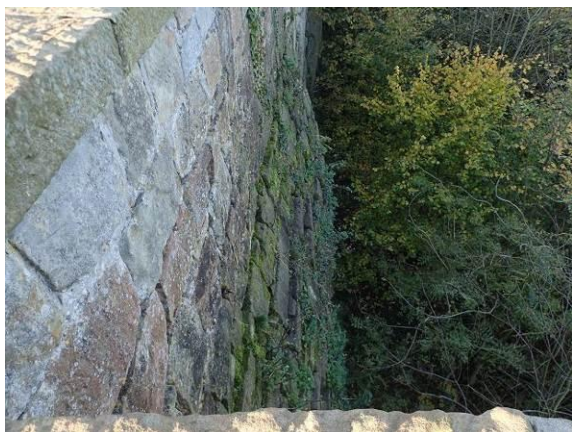
Strebemauerwerk

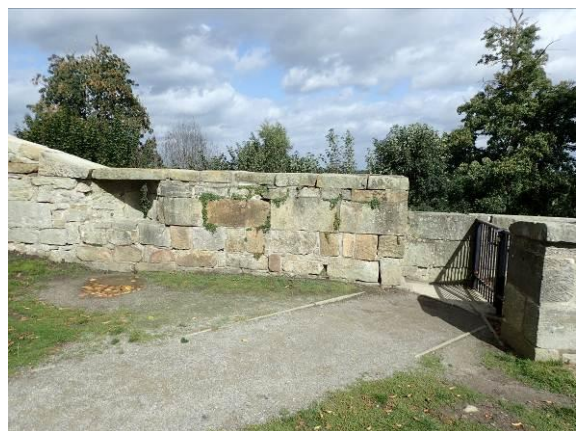
Geschädigte Verfugung

Wasserführung zur Wehrmauer

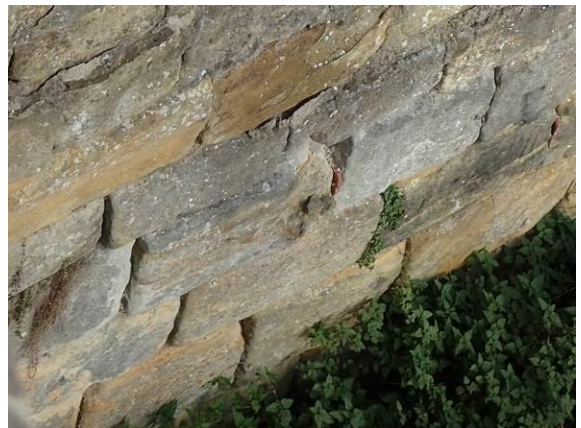
Verformung Mauerschale

Verstärkte Steinschädigung

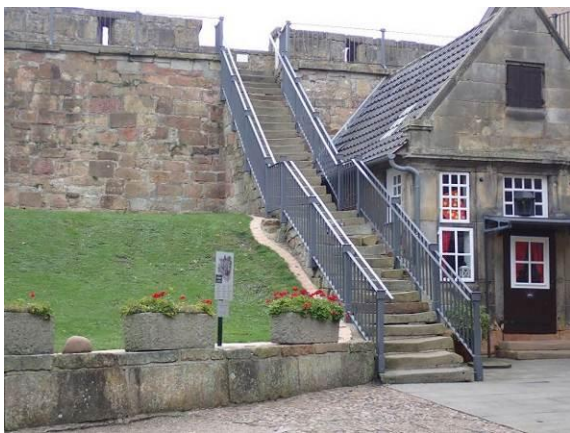
Treppe zur nördlichen oberen Wehrmauer

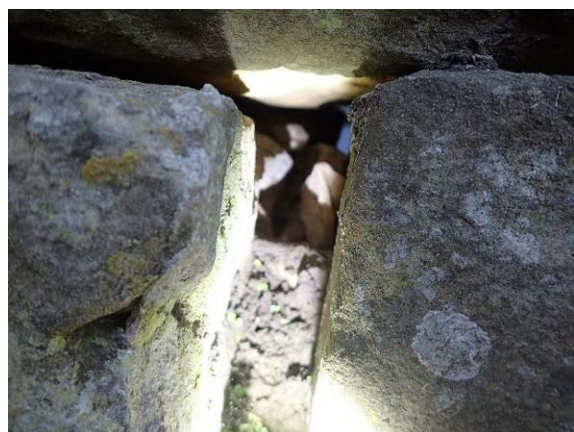
Verformung der Wangenwand

Ausgewaschene Treppenfüllung

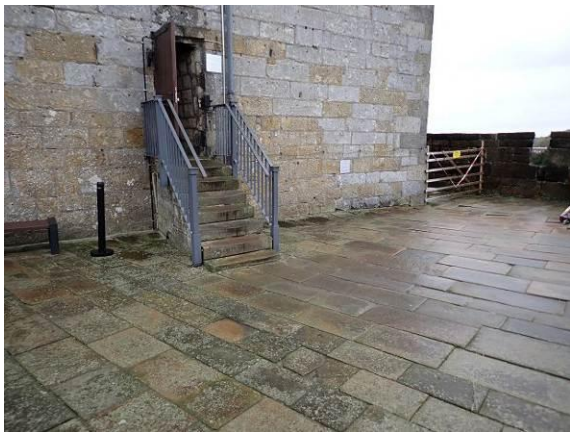
Freitreppe zum Pulverturm

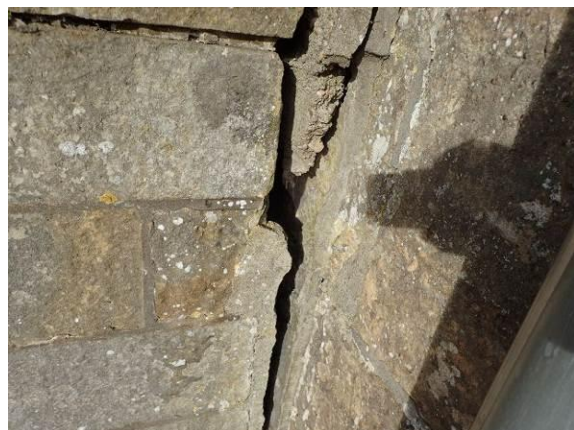
Abriss West vom Pulverturm

Abriss Ost vom Pulverturm

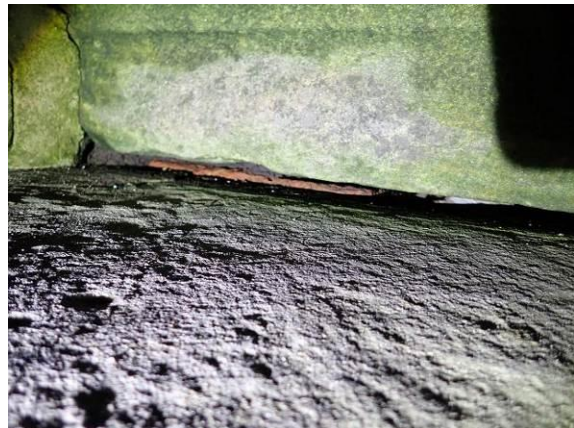
Verformte Freitreppe zum oberen Platon

Geschädigte Auffüllung unter einer Blockstufe

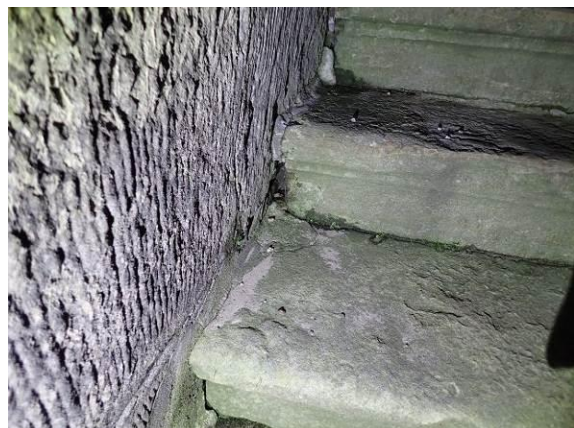
Schädigung der Profilkanten

Seitlicher Anschluss zur Wangenwand

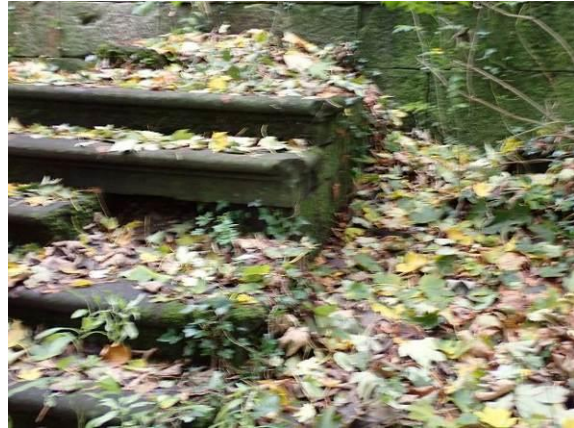
Ansicht Freitreppe

Zustand im Detail

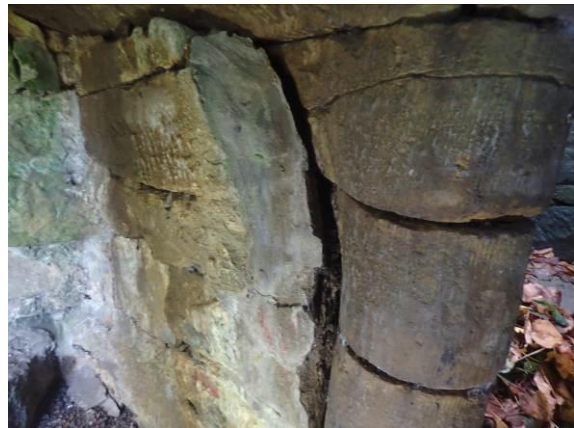
Blockstufenbruch im Spindelbereich

Abgängige Stirnwand am unteren Treppenlauf

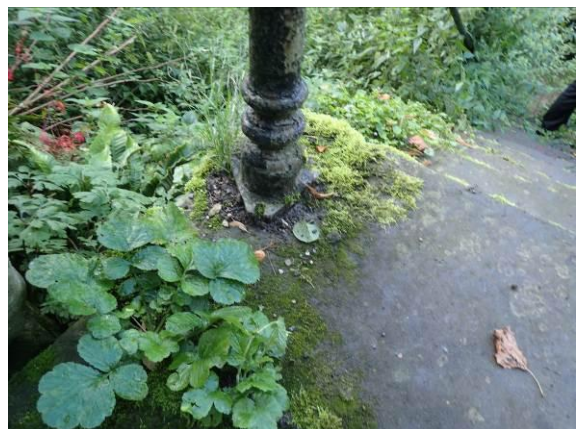
Stufen aus dem Felsen gearbeitet

Gelöster Treppenpfosten

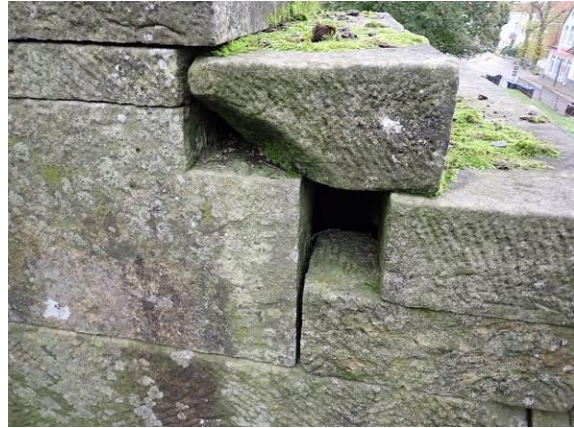
Östliche Freitreppe zu den Südterrassen

Geschädigte Auflagerungen auf den Wangen

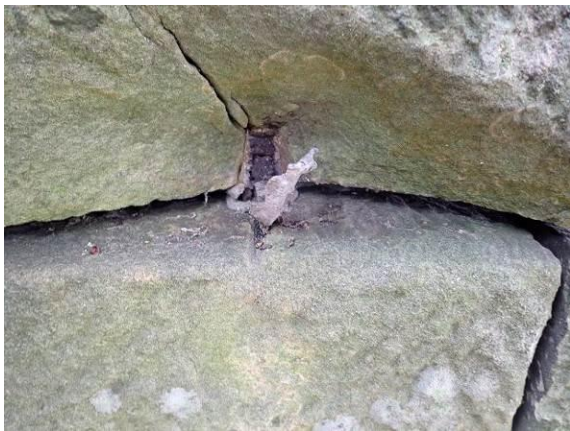
Korrosionssprengung eines Dornes

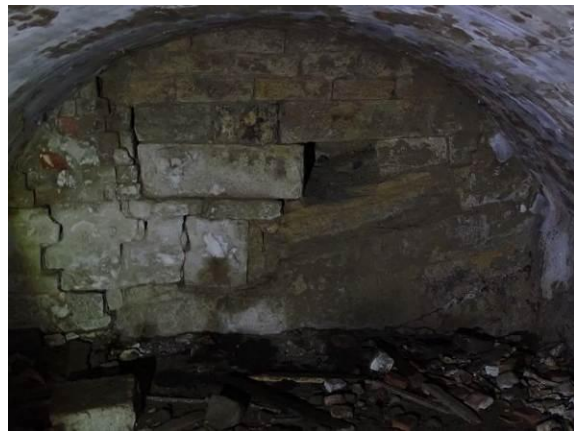
Östliche Wangenwand im Schafstall

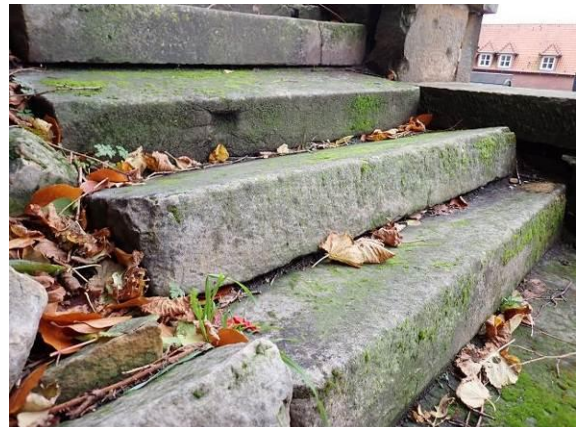
Westtreppe zur unteren Terrassenstufe

Verformung im Detail

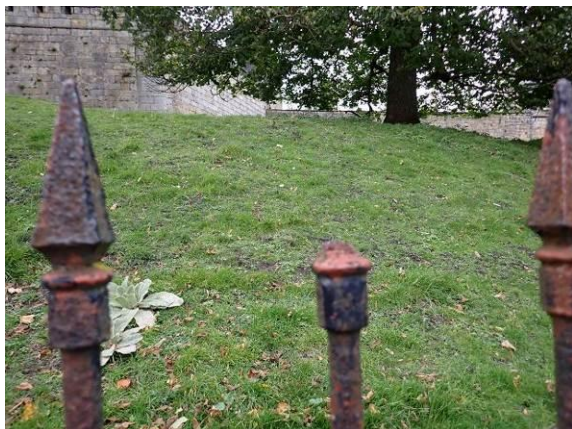
Schädigung der Horizontalbänder

Fehlende Stabspitze

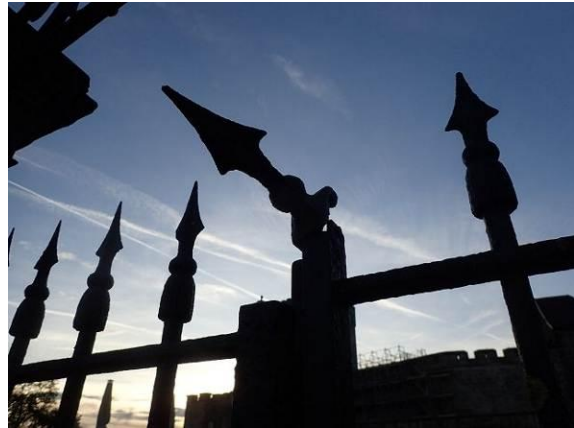
Tor zum Schlossgarten

Geschädigte Spitze

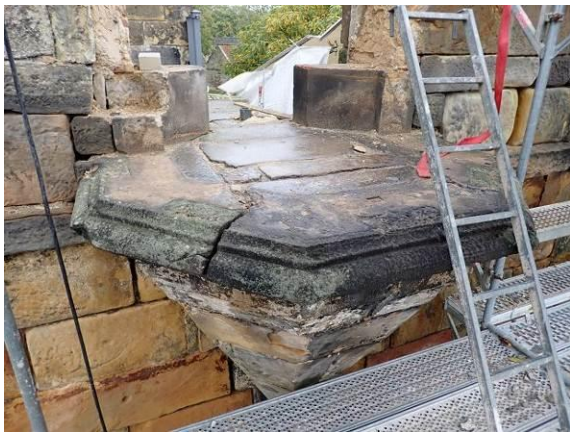
Ansicht Kragmauerwerk

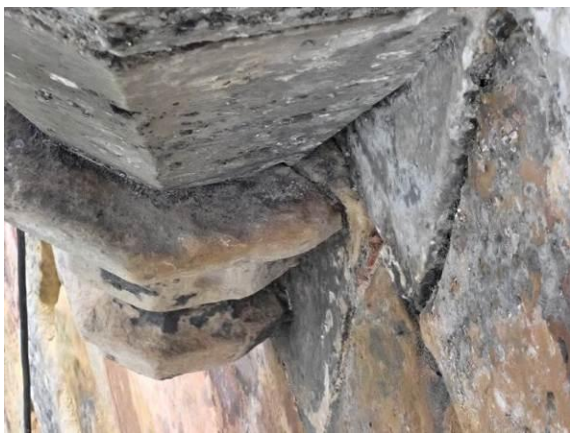
Abplatzung im Detail

Rissbildung am unteren Kragstein

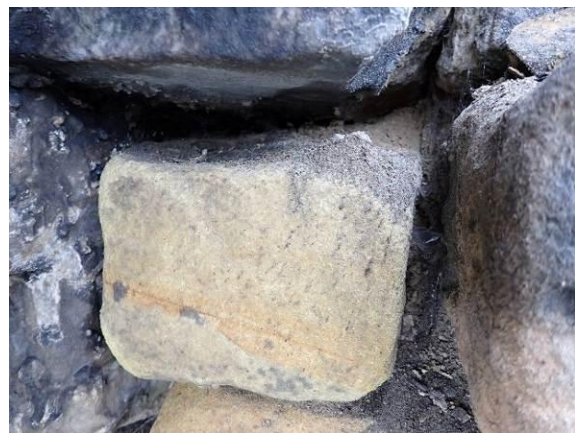
Gefügeschaden unterhalb der Kragsteine
