● monumentendienst | Vechtaer Str. 10 | 26197 Ahlhorn

## Inspektionsbericht

**Burganlage Bentheim, Schlossstraße 7, 48455 Bad Bentheim**  
**Bauteilinspektion, Wehrmauerbestand**

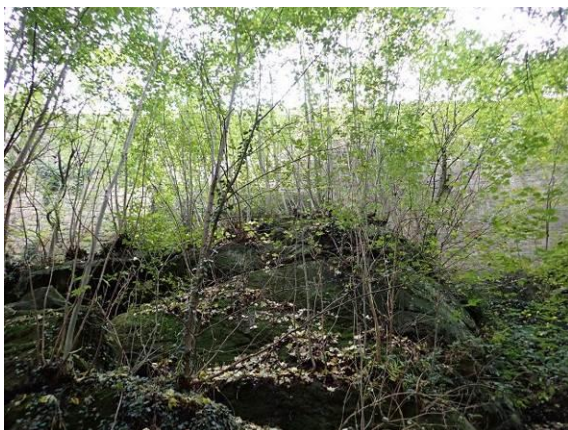
Bewuchs an der oberen nördlichen Wehrmauer

- Im Bereich der nördlichen oberen Wehrmauer hat sich ein intensiver Pflanzenbewuchs am und im Mauerwerk angesiedelt. Die Ecke Nordwest ist überwiegend vollständig bewachsen. In Teilbereichen ist das Mauerwerksgefüge massiv gelockert. Siehe hierzu auch Schadenskomplex mehrschaliges Mauerwerk.

- 
- ⇒ **Empfohlene mittelfristige Maßnahme** **M**
- Ggf. die Wasserführung in den betreffenden Bereichen optimieren.
  - Der Bewuchs sollte behutsam, ohne Beschädigung der Bausubstanz, entfernt werden. ggf. sollten gefährdete Bereiche zuvor gesichert werden.

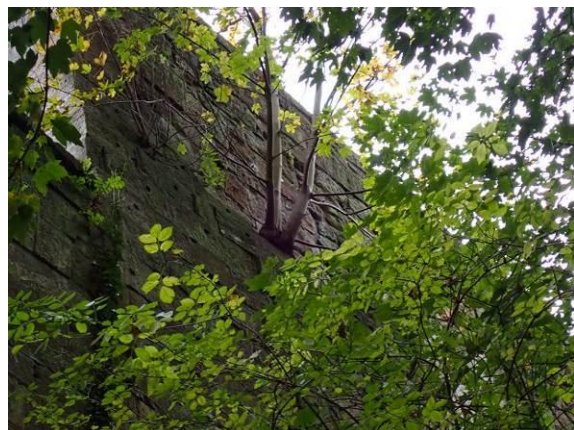
Baumbewuchs im Fugennetz, Nordmauer

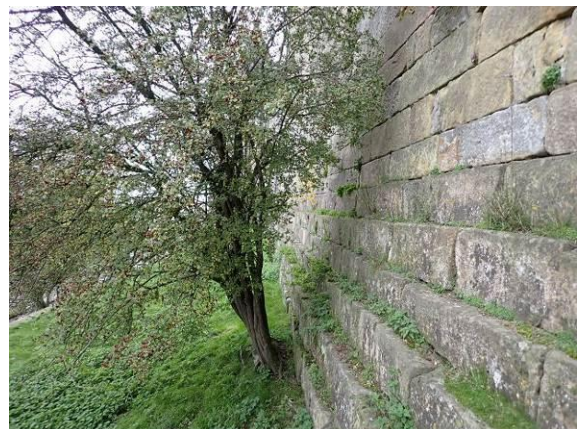
Baum an der Südwand

- Auf der Westoberfläche der östlichen Wehrmauer hat sich im nördlichen Teil wilder Wein angesiedelt.
- Im Bereich der südlichen, oberen Wehrmauer hat sich in den unteren Wandbereichen der Südoberfläche ein verstärkter Pflanzenbewuchs angesiedelt. Das Mauerwerksgefüge ist in Teilen gestört. In den oberen Wandbereichen ist der Bewuchs geringer ausgeprägt. Der westliche Wandbereich zeigt einen intensiveren Bewuchs. Siehe hierzu auch Schadenskomplex mehrschaliges Massivmauerwerk.

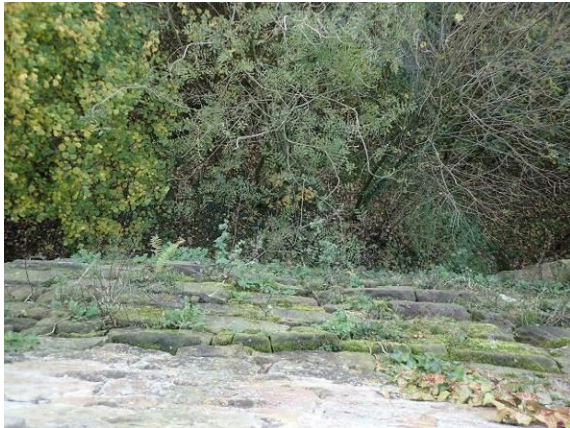
Bewuchs im Fugenbereich, Nordwand

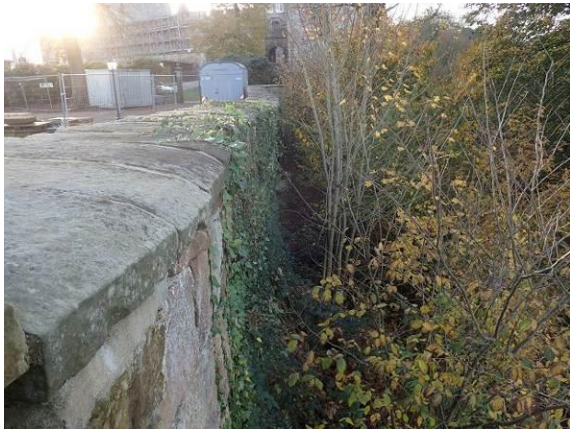
Bewuchs untere Wehrmauer, Nordwand

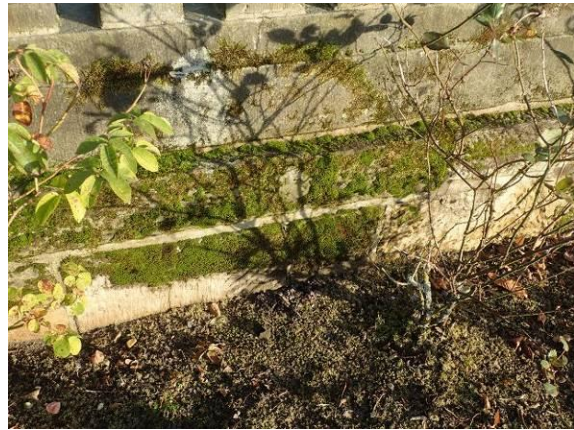
Moosbewuchs am Sockelmauerwerk

- Im Bereich der westlichen Schlossgarteneinfriedung wachsen Rhododendron im direkten Kontakt zur Zaunanlage
- Im Bereich der Sockel der westlichen Schlossgarteneinfriedung zeigt sich ein biogener Bewuchs. Verstärkt sind die Sockel und Brüstungsbereiche betroffen.
- Flankierend der östlichen Polygonalecke wachsen Eiben im direkten Kontakt zu den Mauerwerken.
- Im Bereich der Balustrade im Schlossgarten zeigt sich in den Sockelbereichen sowie am Brüstungsgurt ein verstärkter biogener Bewuchs.

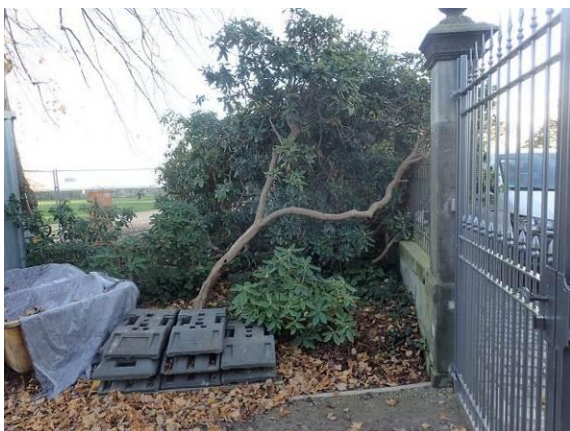
Bewuchs an der Einfriedung

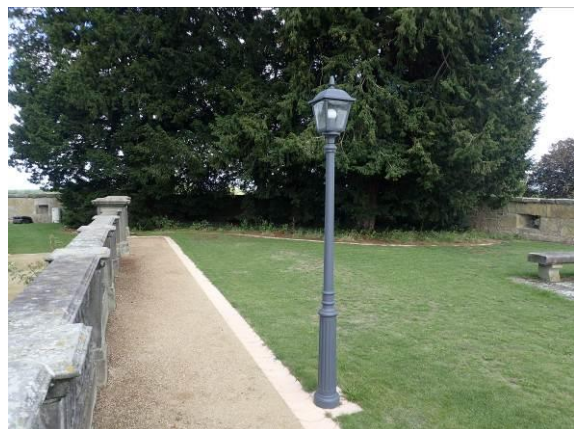
Bewuchs im Detail

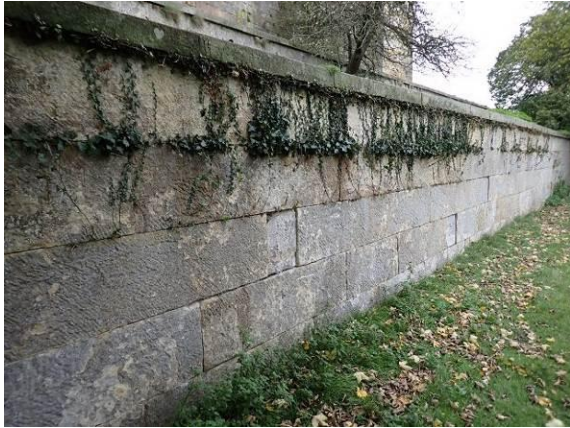
Efeu Bewuchs südliche Terrassenwand

- Im Fugennetz der Südterrassenmauerwerke haben sich Pflanzen angesiedelt. Verstärkt sind die Fugen der Mauerabdeckung betroffen.
- Im Bereich der Südterrassen wachsen Bäume zum Teil dicht an den Terrassenmauerwerken.
- An den Mauerwerken der Südterrassen zeigt sich partiell ein Pflanzenbewuchs zwischen Abdecksteinen und aufgehendem Mauerwerk.

Die Triebe der Pflanzen setzen sich in kleinen Rissen im Mauerwerk fest. Hier wachsen sie heran und drücken durch die dabei entstehende Volumenvergrößerung das Mauerwerk auseinander. Dies kann außerdem einen erhöhten Feuchtigkeitseintrag und Gefügeschäden am Mauerwerk zur Folge haben.

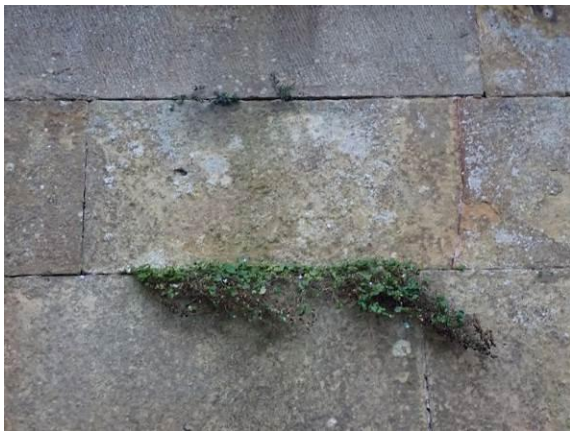
Bewuchs im Fugenbereich

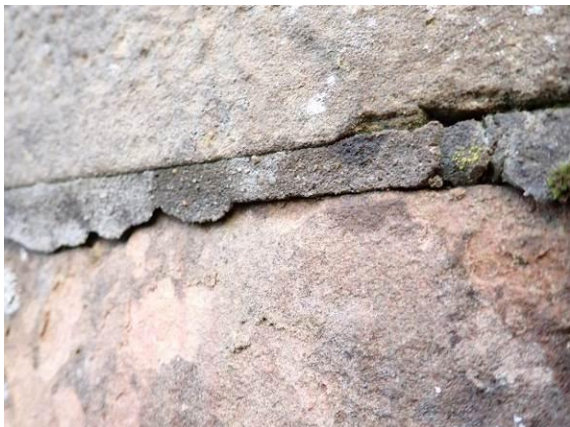
Weitere gelöste Fugenreparatur

- An den Wehrmauern wurden Reparaturverfugungen mit stark abdichtenden und starren Verfugungsmörteln hergestellt. Es zeigen sich Schädigungen durch Abplatzungen im Steinmaterial, abgelöste Reparaturfugen sowie verstärkten Verwitterungsschäden des angrenzenden Steinmaterials.

- **Die geschädigten Mauerwerksfugen sollten durch partielle Neuverfugung instandgesetzt werden. Das Mauerwerksgefüge sollte zuvor instandgesetzt werden.**
- **Hierbei sind die historischen Befunde der Materialität, Technologie und Erscheinung zu berücksichtigen. In diesem Zusammenhang ist das Anlegen von Probeflächen von Vorteil.**
- **Im Bereich der Verfugungen der Steindächer haben sich Heißkalkfugen bewährt.**
- **Für die Reparaturverfugung der Mauerabdeckungen haben sich im Hinblick auf erhöhte Anforderungen an die Elastizität der Verfugung, Romanzementfugen unter Verwendung von Blähglasgranulaten bewährt. In diesem Zusammenhang ist die Reparatur der tragenden Mauerwerke von besonderer Bedeutung.**

Die defekten Fugen um die doppelte Fugenhöhe tief bis auf den „gesunden Mörtel“ mit einem Spitzhammer oder Meißel auskratzen. Dabei Steinabplatzungen und Einschnitte mit einem Winkelschleifer möglichst vermeiden! Bei größeren Schadens tiefen sollte abschnittsweise gearbeitet werden. Auch ist ggf. eine Stabilisierung des Mauerwerks durch Auskeilung der Fugen mit Kunststoffkeilen nötig.

Das Mauerwerk säubern, entstauben (mit ölfreier Druckluft) und mit einem Quast vornässen. Anschließend zuerst die Lagerfugen und dann die Stoßfugen durch Eindrücken des Mörtels mit einem Fugeisen verfugen. Danach den Fugenmörtel glattstreichen und nach Anziehen des Mörtels die verdichtete Oberfläche z. B. mit einem Holz aufrauen, um die kapillare Zugänglichkeit der Fugenoberfläche wieder herzustellen. Bei tieferen Fugenschäden sollte mehrlagig gearbeitet werden. Hierzu ist die untere Fugenlage nach dem Ansteifen aufzurauen. Es sollte frisch in frisch gearbeitet werden, um die Verbindung zwischen den einzelnen Fuglagen zu optimieren. Profilierte, auskragende Fugen werden in der Regel mit hydraulisch erhärtenden Bindemitteln ausgeführt und können als „geschnittene“ oder „gezogene“ Fuge erstellt werden.

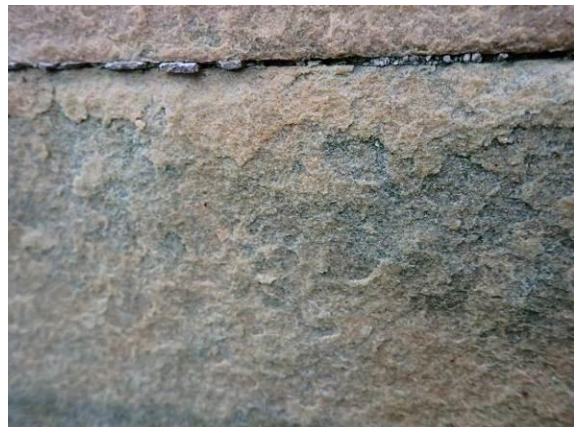
Zustand einer Pressfuge

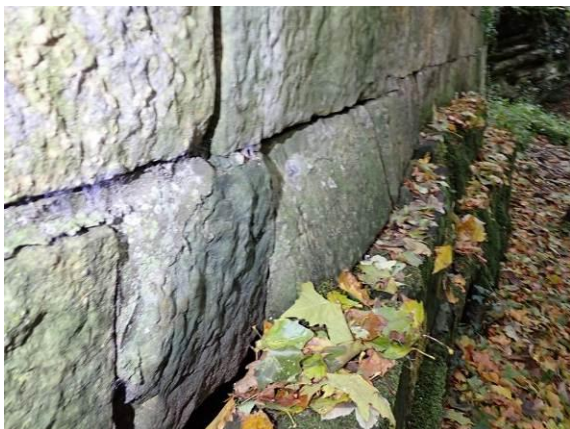
Fugenschäden an der Nordoberfläche

- Durch Pflanzenbewuchs, welches in die geschädigten Fugenbereiche einwächst, wird das Mauerwerksgefüge weiter geschädigt. Verstärkt sind die nördliche Außenschale der Nordmauer sowie der westliche Mauerkronenbereich der Nordmauer betroffen.

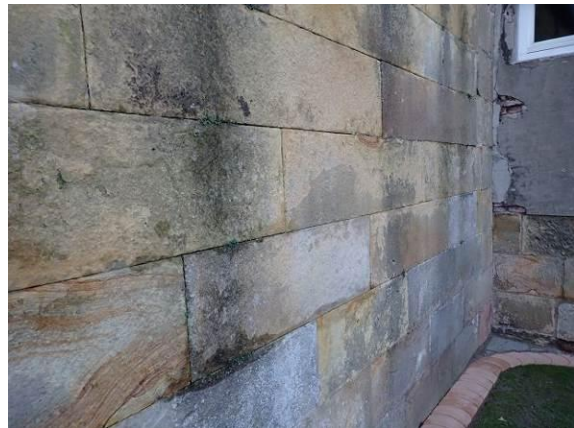
Wasserführung über die Steinoberflächen

- Im Bereich der oberen Terrasse zeigt die Nordoberfläche der südlichen Terrassenwand massive Bindemittelauswaschungen infolge einer ungünstigen Wasserführung unterhalb der Abdeckplatten. Siehe hierzu auch Wasserführung beeinträchtigt.

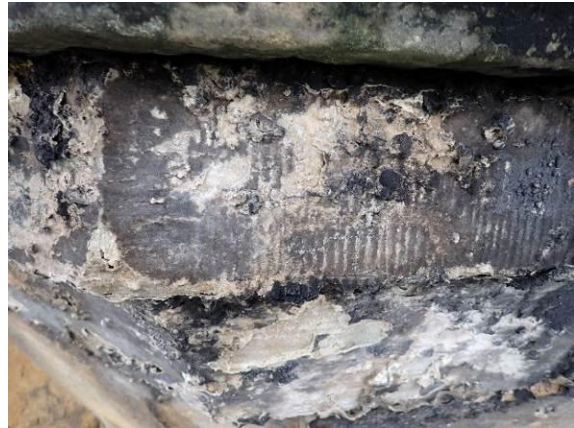
- Im Bereich der oberen Terrasse zeigen die Treppenwangenwände sowie die Westoberfläche der Westwand Krustenbildungen in unterschiedlichen Intensitäten. Hierbei handelt es sich vorwiegend um Mischkrusten basierend aus Ablagerungen, Bindemittel- und Schadsalzanreicherungen infolge des ausgeprägten Feuchtetransportes im Hinblick auf die hohen Bauteilfeuchten. In Teilbereichen haben sich unterhalb der Krusten Mürbzonen gebildet. Es zeigen sich Schädigungen der Steinoberflächen durch Dampfdrücke und Schadsalzspaltungen.

Zustand an der Anlagerungskrusten im Detail

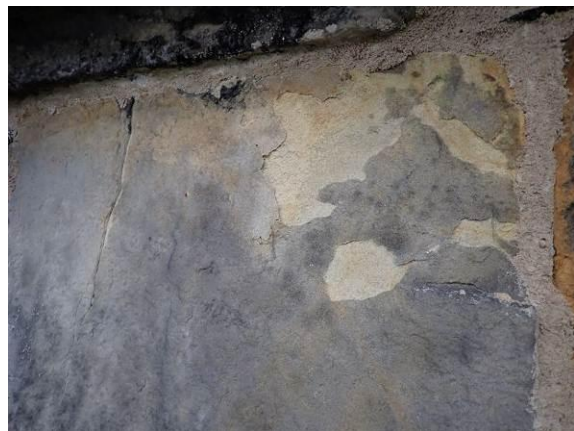
Oberflächenverlust durch Dampfdruck

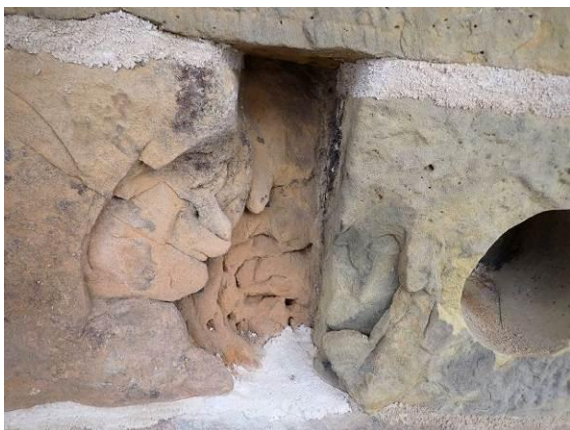
Mechanische Schädigung Ostoberfläche

- Im Bereich der Attika zeigen sich auf der Westoberfläche verstärkte Krusten mit der Ausbildung von Mürbzonen.
- Im Bereich der Ostoberfläche zeigen sich zahlreiche Einschläge in die Steinoberfläche. Die Oberflächen sind durch Rissbildungen, Schalenbildungen und Ausbrüchen geschädigt.
- Im Bereich der Ostoberfläche zeigen sich unterhalb des Erkers und den angrenzenden Bereichen massive Oberflächenschäden durch Bindemittelauswaschungen. Als ursächlich kann hier der massive Feuchteeintrag über das Terrassenplaton gesehen werden. Siehe hierzu auch Wasserführung beeinträchtigt.
- Die Kragsteine des Wehrerkers zeigen eine verstärkte Oberflächen Verkrustung mit Mürbzonenausbildung.
- Auf der Westoberfläche der östlichen Wehrmauer zeigt sich verstärkt im nördlichen Bereich eine Biokruste.

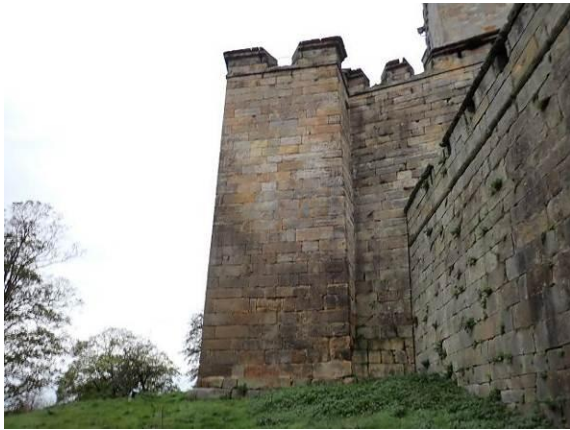
Teilansicht Eckverstärkung Südost

- Im Bereich des Marstalls war die Terrassenentwässerung über die Wehrmauer geregelt. Unterhalb der Abdeckplatten zeigt sich ein Streifen mit einer intensiven Verkrustung mit der Bildung von Mürbzonen.
- Die Verbindungsmauer zwischen Batterieturm und südliche obere Wehrmauer zeigt im unteren erneuerten Wandbereich massive Verkrustungen und Mürbzonenausbildungen.
- Im Bereich der Eckverstärkung Südost zeigen die Oberflächen in den unteren Wandbereichen verstärkte Bindemittelauswaschungen. Als ursächlich kann hier eine eingeschränkte Wasserführung angesehen werden. Siehe hierzu auch Wasserführung eingeschränkt.
- Die Postamente auf der Mauer zeigen eine verstärkte Krustenbildung. Vereinzelt finden sich Mürbzonen auf den Steinoberflächen.

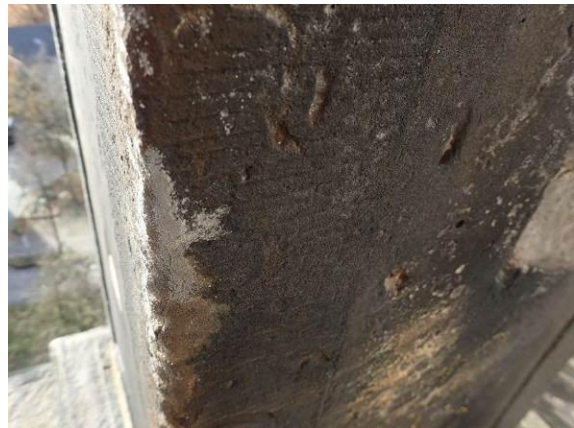
Zustand im Detail

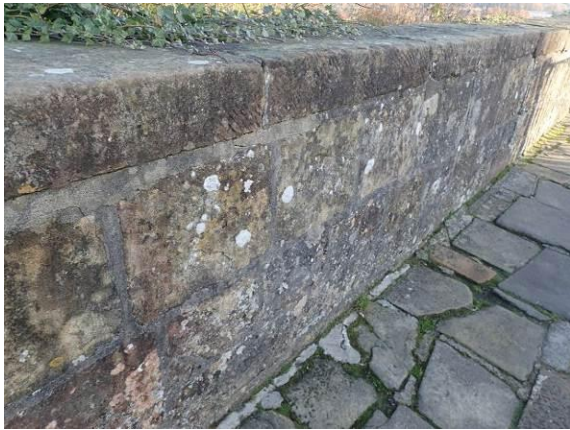
Attika der nördlichen Wehrmauer

- Im Bereich der nördlichen oberen Wehrmauer zeigen sich verstärkte Krustenbildungen im Bereich der Attika auf der Südoberfläche.
- Weiterhin zeigt die Südoberfläche des östlichen Bereichs eine verstärkte biogene Ansiedlung. Siehe hierzu auch Wasserführung.

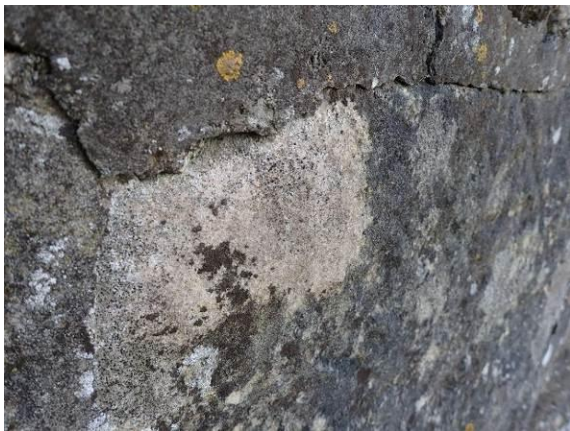
Oberflächenverlust im Detail

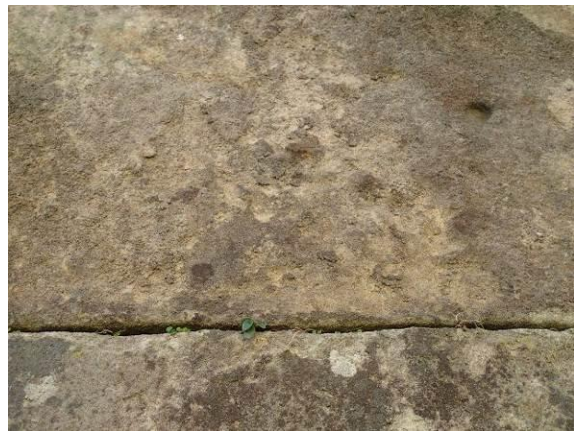
Oberflächenverlust im Detail

- Die Nordoberfläche der Nordwand zeigt eine intensive Biokruste mit einer signifikanten Ausbildung von Mürbzonen. Als ursächlich kann neben der eingeschränkten Wasserführung über die Mauerkrone der hier fehlende Reinigungseffekt über Schlagregen angesehen werden.
- Die Mauerkronen sowie die angrenzenden oberen Wandbereiche zeigen einen verstärkten biogenen Bewuchs

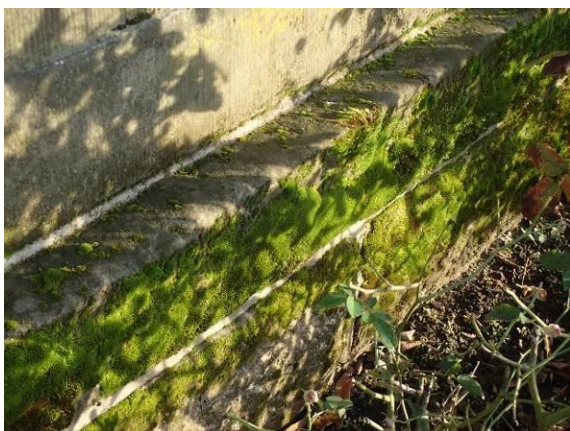
Moosbewuchs auf dem Sockelmauerwerk

- Die westliche Einfriedung des Schlossgartens zeigt auf den Steinoberflächen biogene Verkrustungen, biogenen Bewuchs und partiell Mischkrusten. In Teilbereichen haben sich Mürbzonen herausgebildet.

Moose verursachen eine erhöhte Mauerwerksfeuchtigkeit, da sie in der Lage sind größere Mengen Wasser zu speichern. Flechten und Algen verstopfen den oberflächennahen Porenraum, wodurch das natürliche Abtrocknungsverhalten der Baustoffe gestört wird. Zudem entsteht durch den biogenen Befall ein säuerlicher Biofilm, der evtl. eine Zersetzung des Bindemittels von Mörteln und Steinen bewirkt. Biogener Bewuchs in entsprechender Intensität kann die Abtrocknungseigenschaften massiv einschränken. Durch die Einlagerung von Ausgewaschenen Bindemitteln, Schadsalzen oder Stäuben entstehen Mischkrusten, mit stark abdichtender Wirkung.

- Die Oberflächen der Steine sollten in regelmäßigen Abständen von biogenem Befall und Anhaftungen gereinigt werden.
- Die Vorgehensweise zur Behandlung von Krusten muss für den Einzelfall festgelegt und sollte von einer Fachfirma ausgeführt werden. Ziel einer Maßnahme sollte die Reduzierung von absperrenden Verkrustungen, zur Wiederherstellung des Feuchtehaushaltes an den Oberflächen der Natursteine. Bewährt haben sich in diesem Zusammenhang Niederdruckrotationswirbelstrahlverfahren. Die Reinigungsparameter sollten anhand von Probeflächen abgestimmt und definiert werden.

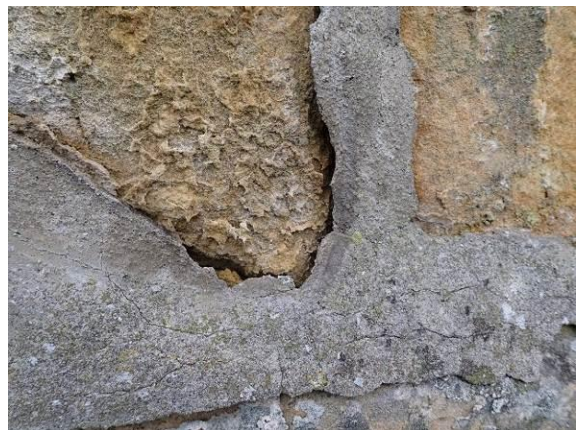
Zustand im Detail

- Die Vergügungen der Attikabereiche sind als abgängig zu bewerten. In den übrigen Wandbereichen zeigen sich vorrangig zementhaltige Fugenreparaturen die sich überwiegend von den Untergründen separiert haben und in unterschiedlichen Intensitäten geschädigt sind.

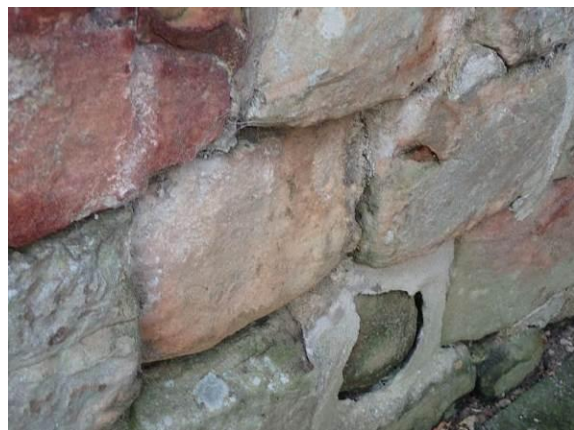
Auswaschungen im Sockelbereich

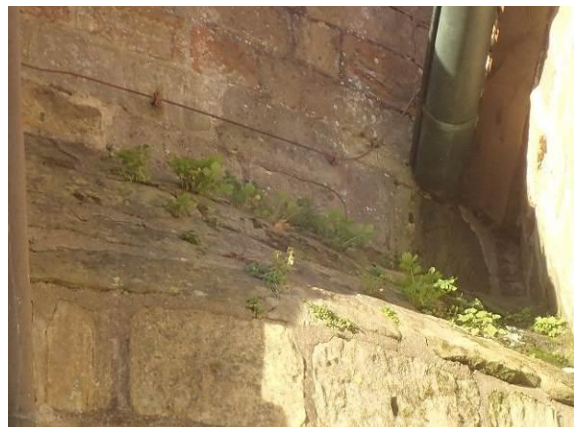
Bewuchs in den Fugen des Steindaches

- Die Abdeckung der Mauerkrone ist durch massive Verformungen des Plattenbelags gekennzeichnet. Hierdurch ist die Entwässerung nicht gegeben. Das anfallende Regenwasser dringt über die abgängige Verfugung in das Kernmauerwerk ein. Es zeigen sich Beulungen und Rissbildungen in der westlichen Außenschale, die auf eine Schalen-separation hindeuten. Betroffen ist auch die Nordwand des Torhauses. Ein weiterer verstärkt geschädigter Bereich befindet sich am Anschluss zur nördlichen Wehrmauer. Siehe hierzu auch Schadensbericht zum Gebäudekomplex. Teile des Wehrgangs sind derzeit durch ein Provisorium vor Wassereinträge geschützt worden.

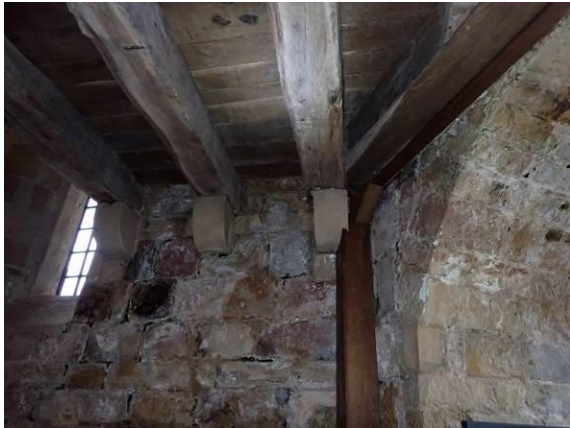
Innenoberfläche Südwestecke Katharinenkirche

- Die Verfugung der westlichen Außenschale ist durch Ablösungen und Fehlstellen geschädigt.
- Im Inneren der Katharinenkirche zeigt sich an der Südwestecke ein biogener Bewuchs. Siehe hierzu auch Schadensbericht Gebäudebestand. Im Bereich der Ostoberfläche am Anschluss zum oberen Torhaus ist ebenfalls ein biogener Bewuchs und die Ansiedlung weiterer Pionierpflanzen zu beobachten.

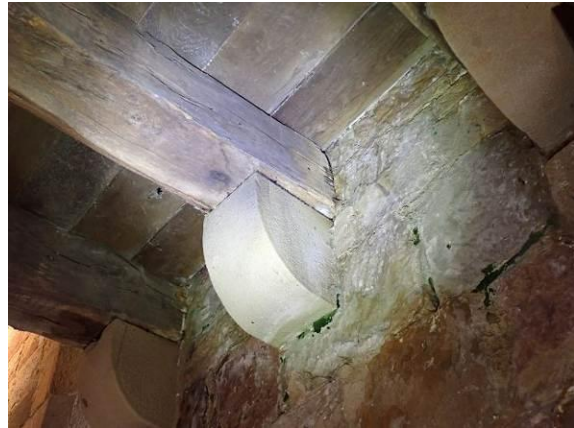
Biogener Bewuchs im Detail

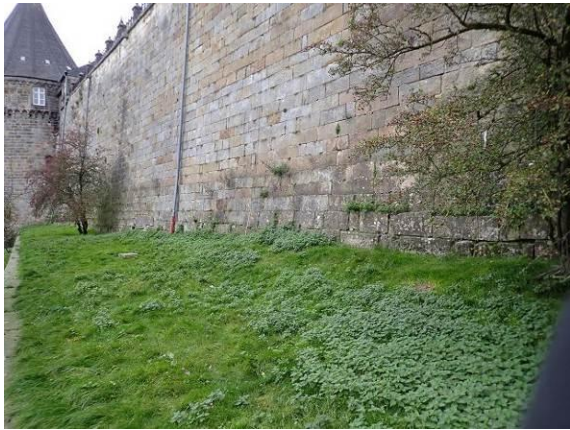
Teilansicht südliche Wehrmauer

- Die Außenschale zeigt vorrangig im westlichen Bereich massive Gefügeschäden und Verformungen, die auf eine Schalenseparation hindeuten. Siehe hierzu auch Bericht zum Gebäudebestand. Eine weitere großflächige Schalenablösung zeigt sich zwischen den beiden westlichen Fallrohren. In diesen Bereichen kann ein Schalenversagen nicht ausgeschlossen werden.

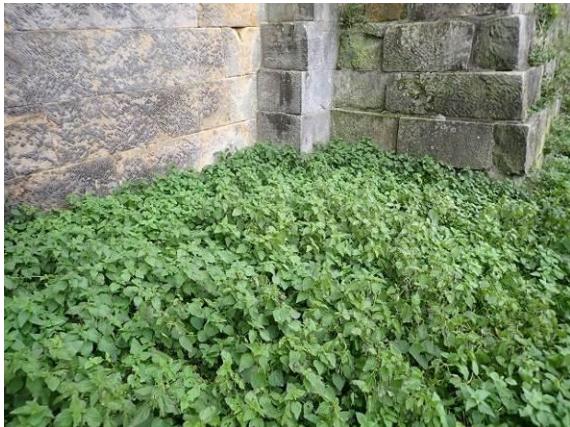
Fundamentmauerwerk am Wandaufstand

- Das Fundamentmauerwerk wurde im östlichen Bereich zur Verbesserung des Wandauf-lagers verbreitert auf dem Felsen aufgesetzt. Das Kragmauerwerk zeigt Gefügeschäden und ausgewaschene Setzmörtel. Siehe hierzu auch Pflanzenbewuchs.

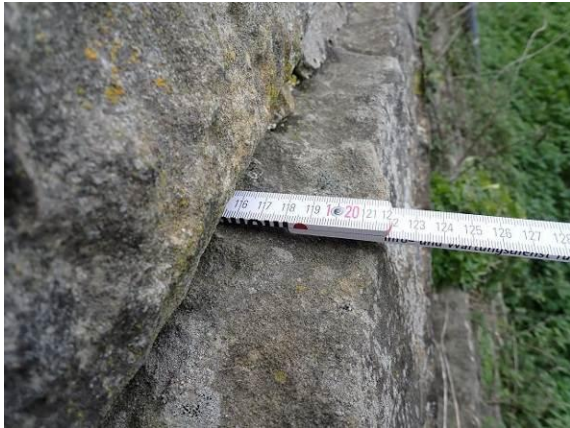
Auswaschungen im Kernmauerwerk

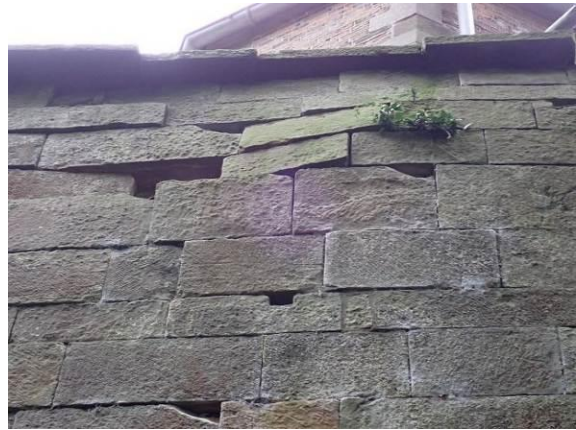
Zustand im Detail

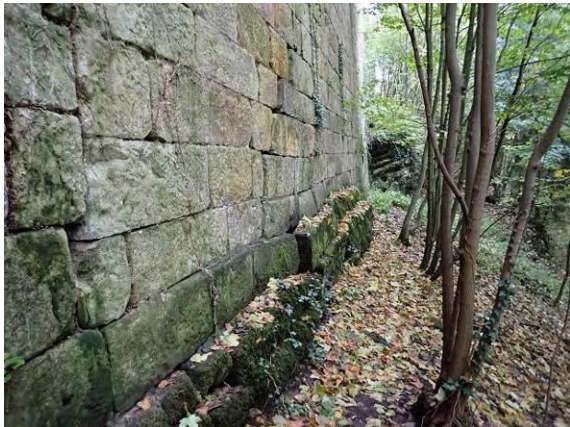
Sockel an der Nordwand

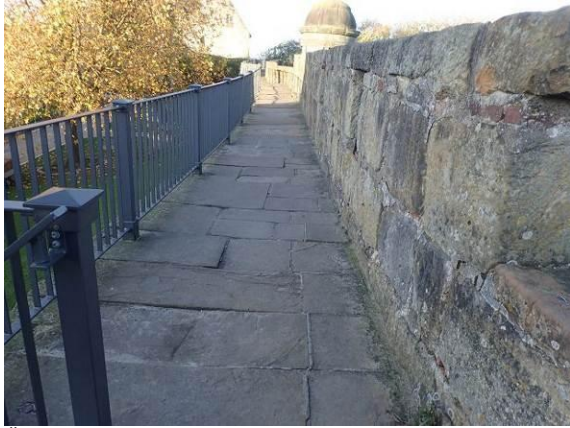
Östlicher Bereich des Wehrgangs

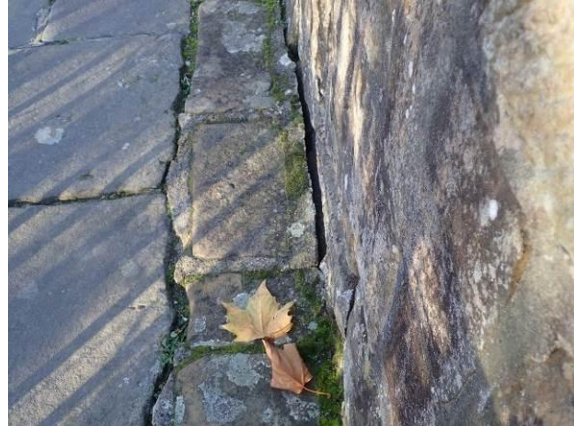
Zustand der überformten Wehrgangabdeckung

- Im Bereich der Mauerkrone und der Attika sind die Abdeckplatten zum Teil massiv verformt und die Verfugung überwiegend abgängig. Verstärkt ist der westliche Bereich auf Höhe des Treppenvavillons betroffen. Hier zeigen sich erhebliche Fehlstellen, die mehrfach mit zementösen Mörteln geschlossen wurden. Diese sind auf die Verformung der nördlichen Außenschale zurück zu führen. Ein Versagen des Wandbereichs kann nicht ausgeschlossen werden.
- Die Mauerkronen zeigen teilweise Verformungen in nördlicher Richtung.
- Die Abdeckung des Wehrgangs mit großformatigen Sandsteinplatten zeigt Verformungen und überwiegend geschädigte Verfugungen. Verstärkt ist der Bereich auf Höhe der Brunnenhäuser sowie der östlich anschließende Bereich betroffen. Es kommt zum verstärkten Feuchteeintrag in die Wand.

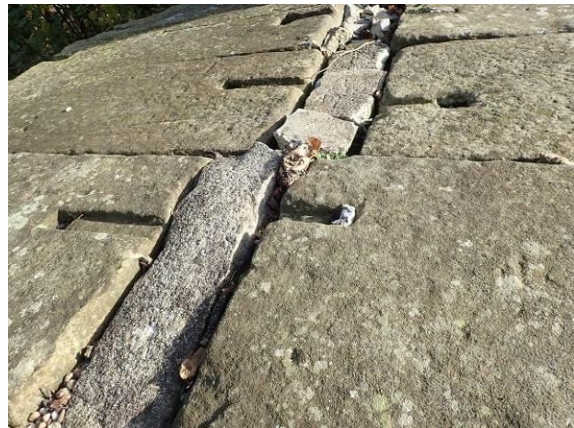
Verformung des Plattenbelags

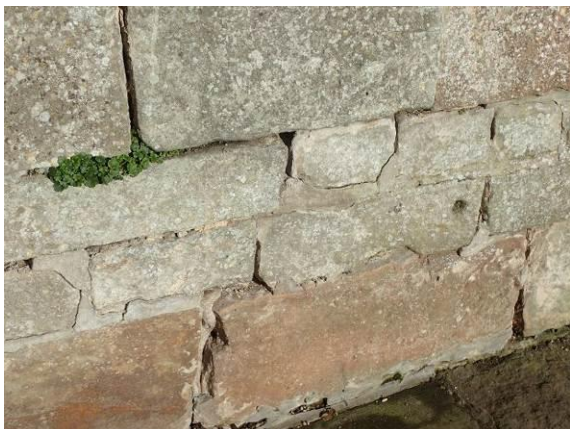
Gefügeschaden östlich des Treppenpavillons

- In den seitlich des Treppenpavillons anschließenden Wandbereichen zeigt die südliche Außenschale massive Gefügeschäden und Verformungen, die auf den verstärkten Feuchteintrag über die Mauerkrone zurückzuführen sind. In dieses Schadensbild sind auch die Rissbildungen im Treppenhaus, siehe hierzu auch Schadensbericht Gebäudekomplex, einzuordnen.

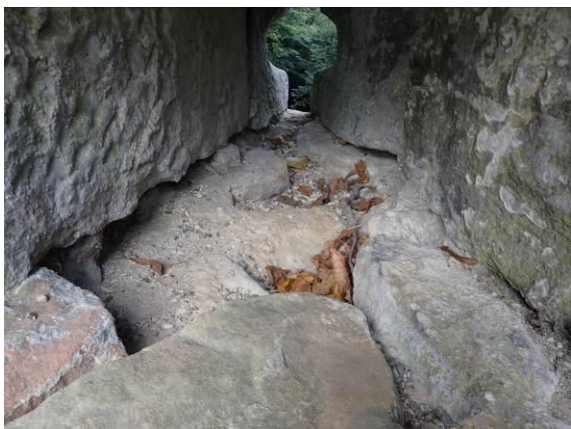
Zustand im Kernmauerwerk

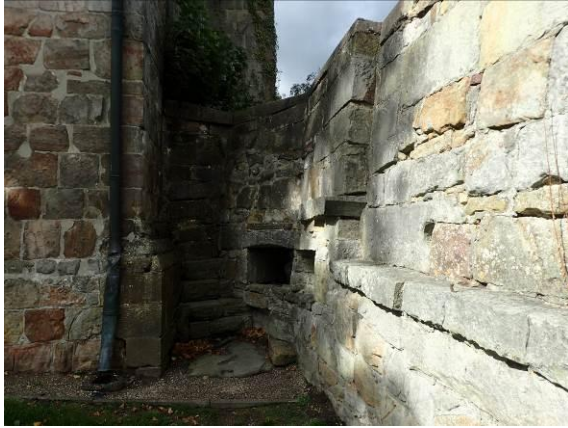
Schiefstellung der Mauerkrone

- Im Bereich des Treppenanschlusses zeigen sich verstärkte Gefügeschädigungen durch Ablösungen der Außenschalen. Die Mauerkrone neigt sich in nördlicher Richtung. Die Verfugung wurde mit zementösen Materialien repariert. Diese ist überwiegend als abgängig zu bezeichnen. Über die geschädigten Fugen wird verstärkt Feuchtigkeit in die Mauerwerke geleitet, was den Schadensverlauf beschleunigt. Weiterhin wirkt sich die Wasserführung, aus der zur Mauer geneigten Oberfläche, negativ aus. Das Absinken der Geländeoberfläche an der Wehrmauer ist neben der Bodenverdichtung auf das Verformen der Wandscheibe zurückzuführen.
- Weitere Gefügeschäden sind im Bereich der Mauerkrone sowie im Anschlussbereich zur Katharinenkirche vorhanden.
- Im Fugennetz zeigt sich ein verstärkter Efeubewuchs sowie andere Pionierpflanzen. Verstärkt sind die nördlichen Bereiche betroffen.

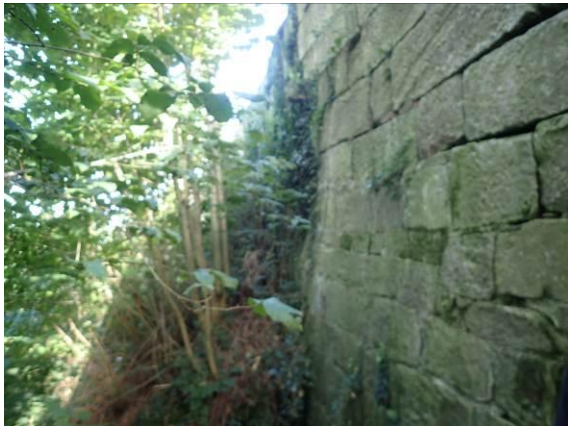
Gefügeschaden am Stützwandanschluss

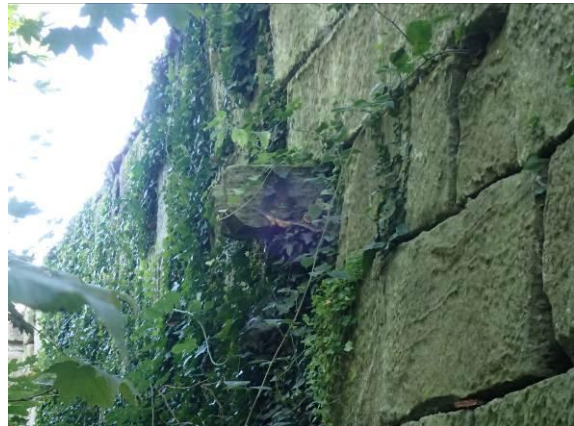
Bewuchs im Detail

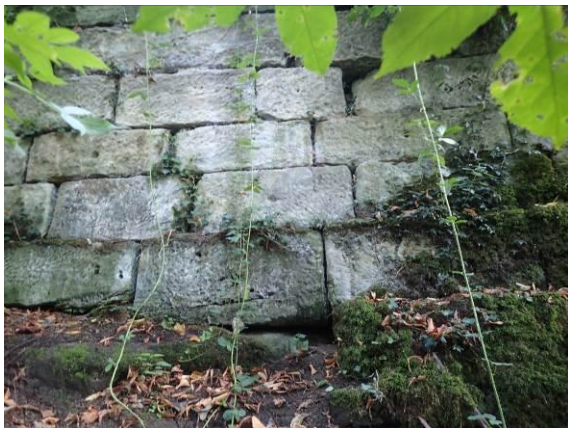
Schädigung am Wandfuß

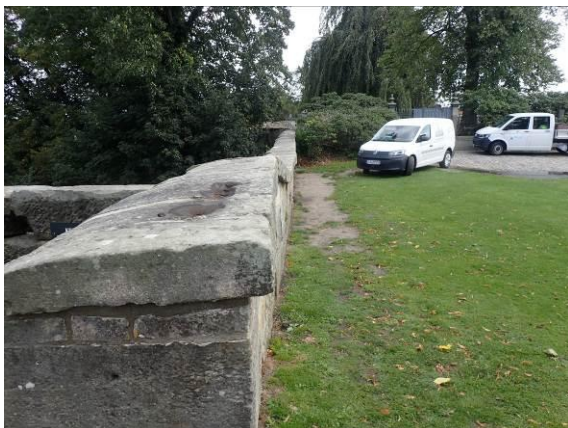
Verformung der Mauerkrone

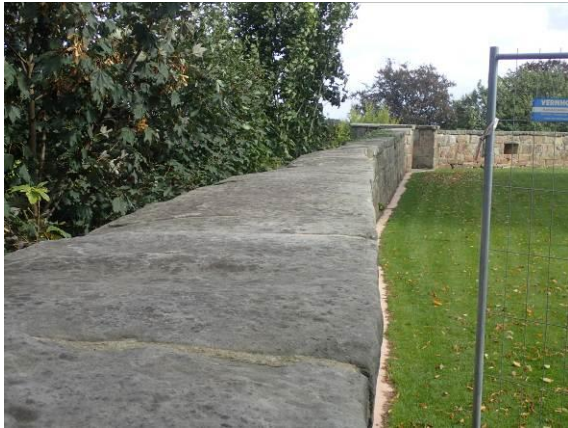
Verformung Mauerkrone des Untersuchungsbereichs

- Im Zentralbereich des Wandabschnitts zeigen sich verstärkte Verformungen und Gefügeschäden, die auf eine Schalenseparation der Außenschale Nord schließen lassen. Hier neigt sich zudem die gesamte Wandscheibe verstärkt in nördlicher Richtung. Die Wasserführung ist zur Wand gerichtet. Siehe hierzu auch westlich anschließende Bereiche.
- Im Bereich des Wandfußes zeigt sich eine Gleitfuge.
- Der Wandbereich zeigt auf der Nordoberfläche einen intensiven Efeubewuchs.

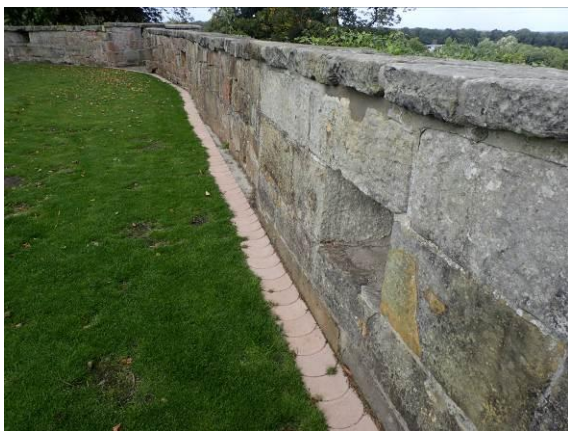
Schiefstellung der Gesamtwand

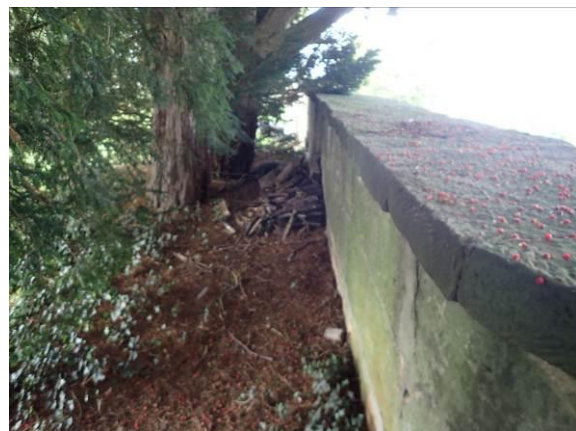
Verformung der Mauerkrone

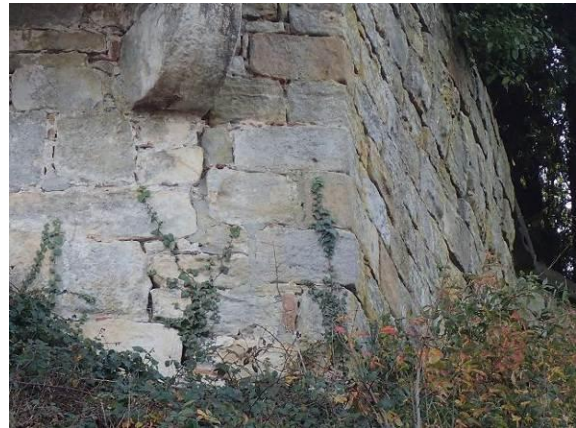
Baufuge an den Kragsteinen

- Den Kragsteinen des Balkons fehlt durch den Mauerwerksdurchbruch die Auflast. Das nördlich an die Kragkonsole Nord anschließende Mauerwerk weist keine konstruktive Verbindung zu den südlichen Bereichen auf. Die Nordlaibung zeigt entsprechende Gefügeschäden.
- Das Balkongeländer zeigt verstärkte Farb- und Korrosionsschäden.
- Die Verfugung der östlichen Schale ist überwiegend stark geschädigt.
- Im südlichen Teil des Untersuchungsbereichs hat sich im Fugennetz ein Bewuchs angesiedelt. Es ist von Gefügeschäden in der Außenschale auszugehen.

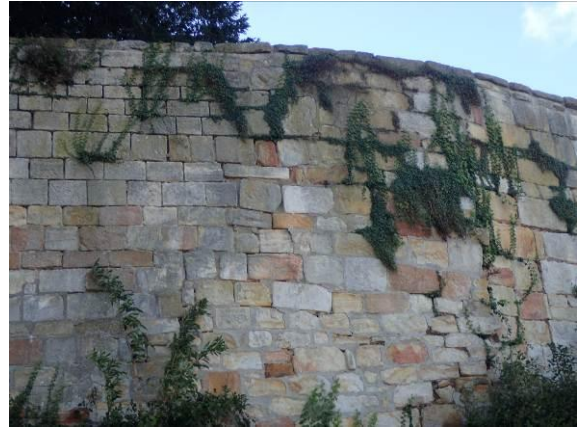
Pflanzenbewuchs im Fugennetz

- Die nach Außen ausgerichteten Wandbereiche zeigen einen verstärkten Pflanzenbewuchs im Fugennetz.
- Im Bereich der Eckausbildungen zeigen sich Gefügeschäden, verbunden mit Schalenablösungen. Das Gefüge ist hier in Teilen durch das Ausbrechen von Einzelsteinen massiv geschädigt. In den angrenzenden Bereichen zeigen die Ablösungen der Verfügen das aktuelle Bewegungsverhalten an. Diese Bereiche sind einsturzgefährdet.

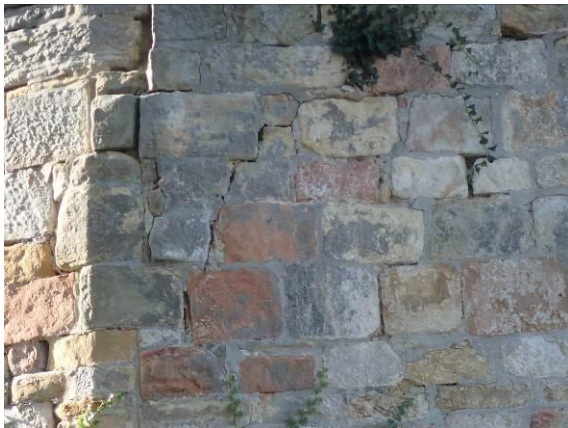
Gefügeschaden an einer Eckausbildung

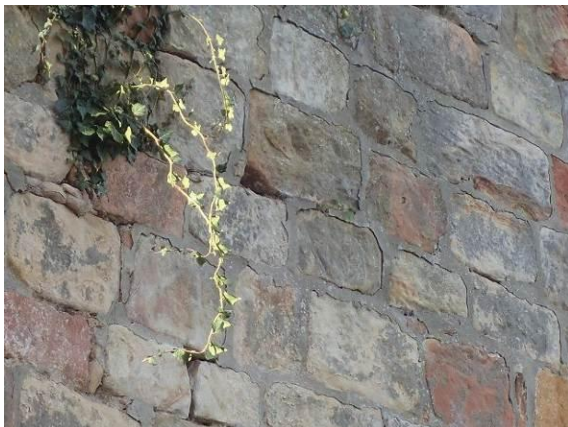
Verformungsbild durch Ablösung von Reparaturfugen

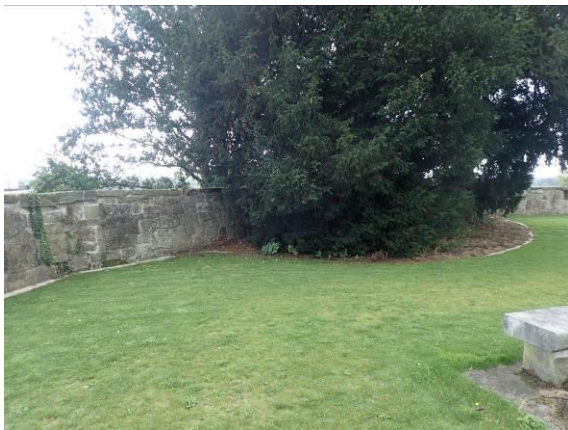
Baumbewuchs an der Wehrmauer

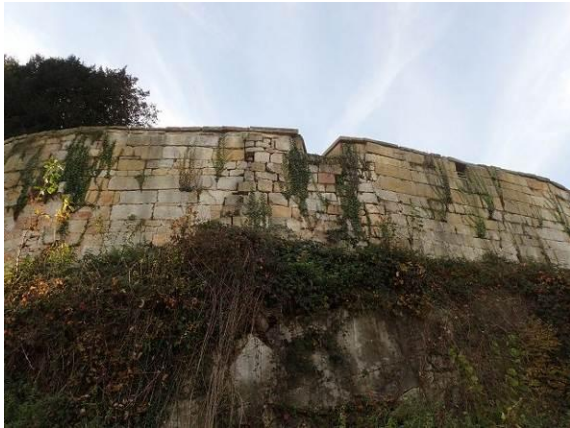
Gefügeschaden an einer Eckausbildung

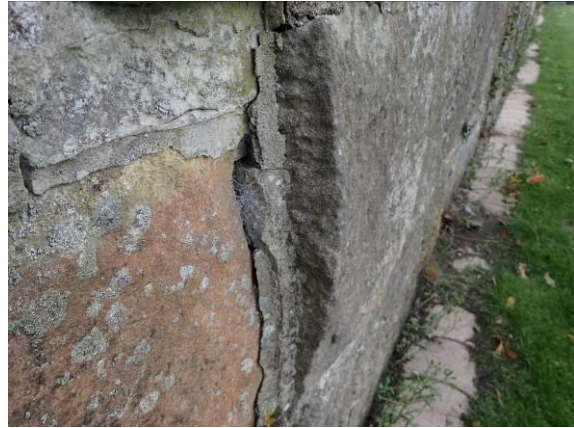
Verformung im Detail

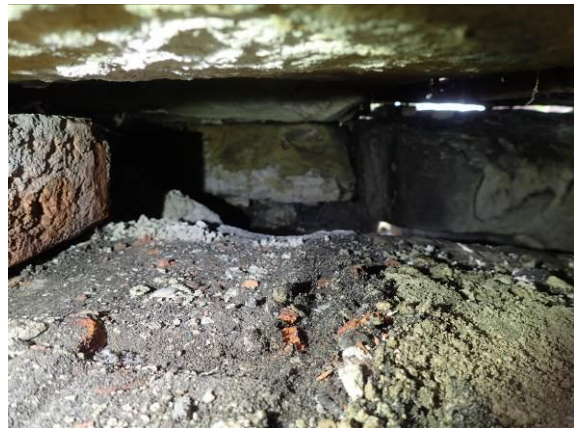
Zustand unterhalb der Abdeckung

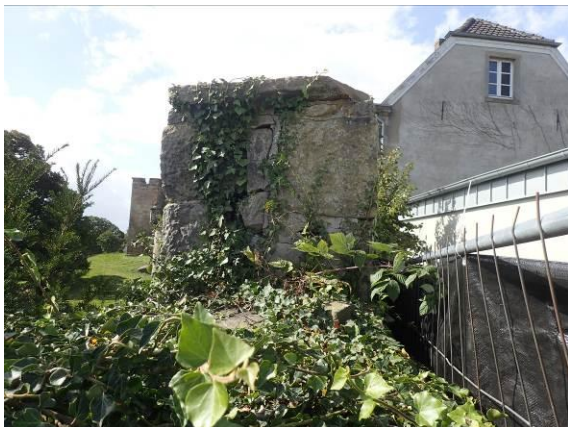
Bewuchs im Westlichen Wandbereich

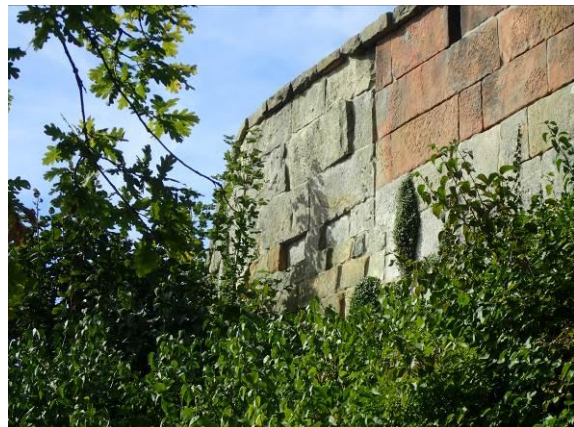
Anschluss eines Reparaturbereichs

- Im Zentralbereich ist der Felsen am Aufstand der südlichen Außenschale massiv reduziert.
- In dem Wandbereich findet sich ein verstärkter Bewuchs der Mauerscheibe, im Aufstandsbereich der Wand auch mit größerem Buschwerk und kleineren Bäumen.
- In den Anschlussbereichen der einzelnen Reparaturmaßnahmen und Überformungen zeigen sich Rissbildungen und partiell Gefügelockerungen aufgrund des abweichenden Bewegungsverhaltens der Teilbereiche.
- In den unteren Wandbereichen zeigen sich Fugen und Steinschäden die auf eine verstärkte Beanspruchung der Wand durch Schichtenwasser schließen lassen.
- Die Verfugungen auf der Südoberfläche sind überwiegend abgängig.
- Die Fugenreparaturen wurden teilweise mit stark zementgebundenen Materialien ausgeführt. Es zeigen sich Rissbildungen und Ablösungen von den Steinflanken in unterschiedlichen Intensitäten. Verstärkt ist die Nordoberfläche betroffen.

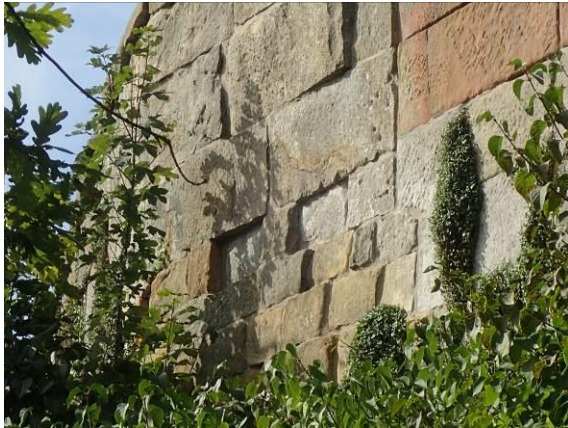
Verformung im Detail

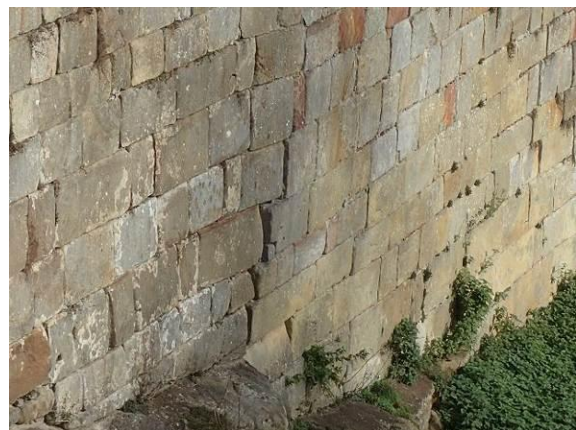
Verformung im Detail

- Die Wandscheibe zeigt in Teilbereichen eine verstärkte Neigung in südlicher Richtung.

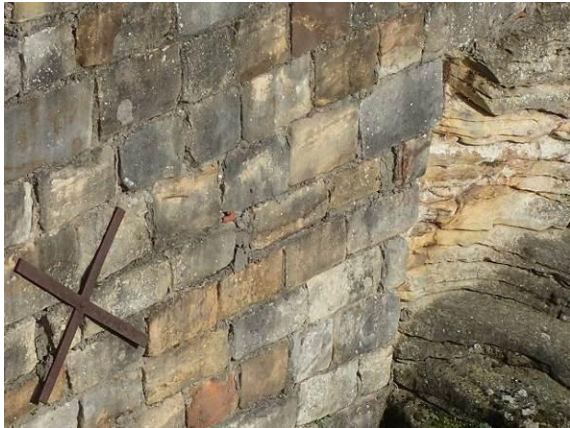
Verformung im Anschluss zum Felsen

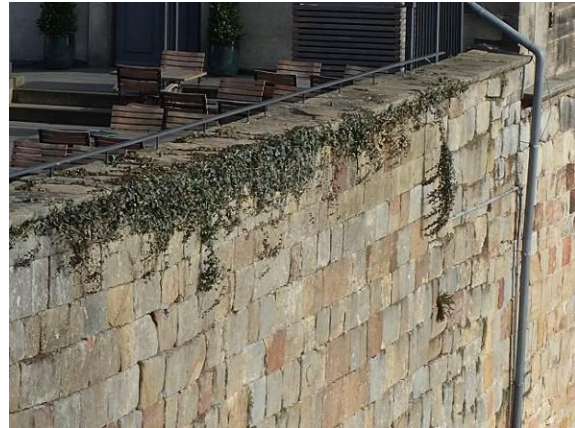
Efeubewuchs unterhalb der Mauerabdeckung

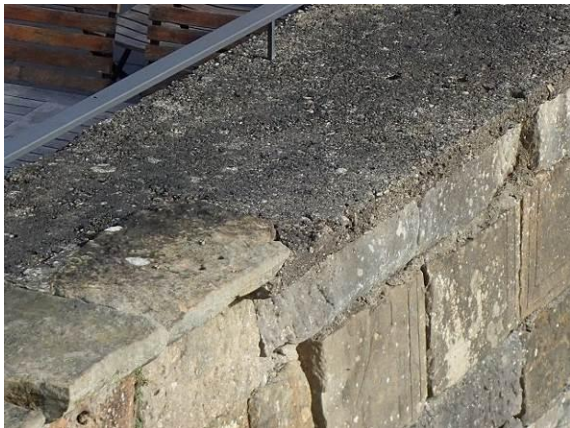
Betonschlag als Mauerabdeckung

- Im Bereich der Mauerkrone wurden Teilbereiche durch Beton ersetzt. Diese zeigen aufgrund des abweichenden thermodynamischen Bewegungsverhaltens Abrisse vom Bestand und Querrisse. Die Verfugung der Abdeckplatte ist überwiegend abgänglich.

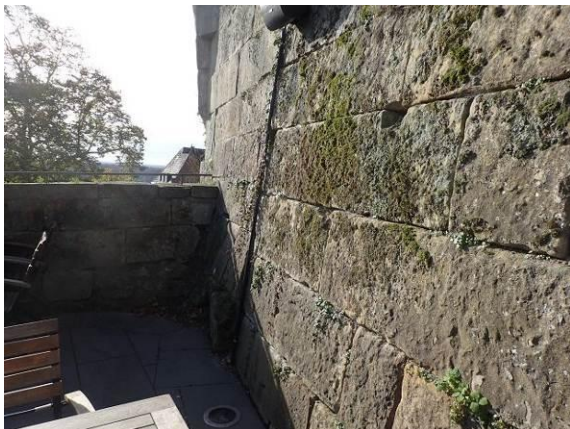
Anschluss untere Wehrmauer

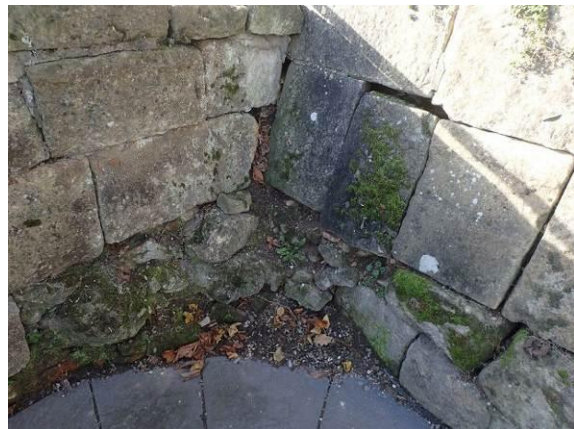
Schalenversagen der Zwingerwand

Durch Gefügelockerungen beispielsweise ausgelöst durch Bindemittelauswaschungen, Wurzeldruck, Erddruck, Teilverspannungen von Mauerwerksschalen, thermischen, hygrischen oder dynamischen Spannungen kommt es zur Ablösung von Schalen und zu Setzungen im zermürbten Kernmauerwerk. Diese Verdichtung führt zum seitlichen Ausbrechen des gelockerten Kernmauerwerks und erhöht so den Druck auf die Außenschalen, die diesem Druck nur bedingt standhalten können. Es kommt zu Beulungen und Rissbildungen. Der Verbund zwischen Kernmauerwerk und Außenschale wird zunehmend gelöst, wodurch es zur Vergrößerung der Schadstelle kommt. Es droht der Verlust der inneren Standsicherheit. In der Folge kommt es zum Abrutschen und Ausbrechen der Außenschale. Im Weiteren können mehrschalige Mauerwerke ausgehend von verstärkten einseitigen Belastungen als Ganzes versagen.

- **Die Mauerwerksbestände sollten einer grundlegenden flächigen Bestandsaufnahme unterzogen werden. In diesem Zusammenhang sollte der Zustand der Kernmauerwerke sowie die Rückankerung der Außenschalen im besonderen Fokus stehen. Weiter sollte der zum Teil massive Pflanzenbewuchs an und in den Mauerwerken berücksichtigt werden. Ein geeignetes Hilfsmittel zur Darstellung der Schäden und Gefährdungen sind Kartierungen. Aus den Ergebnissen der Untersuchungen sollte ein Tragwerksplaner unter Berücksichtigung der aktuellen Beanspruchung den aktuellen Kraftfluss ermitteln und ein differenziertes Sanierungskonzept für die betroffenen Teilbereiche entwickeln. In diesem Zusammenhang sollte auch die Entwässerung der Bodenschichten berücksichtigt werden.**

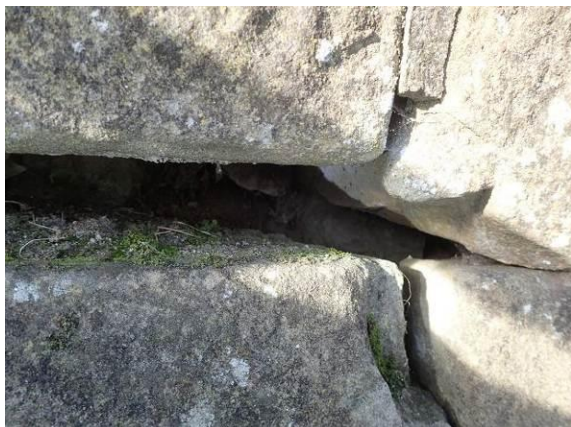
Gefügeschaden im Detail

- Das Mauerwerk der Südwand zeigt im Bereich der Mauerkrone und der Zinnen starke Gefügeschäden und Verformungen. Die Verfugung ist als abgängig zu bewerten.

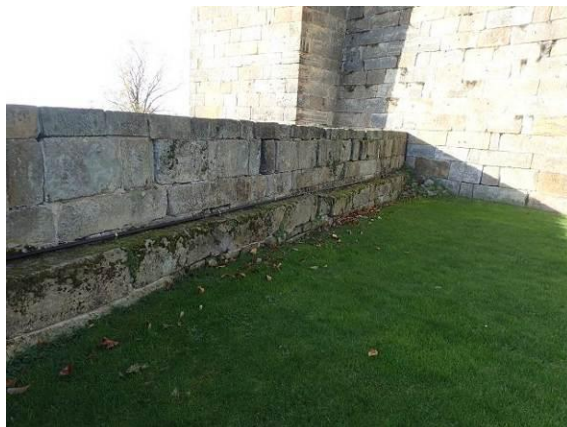
Attika der Südwand

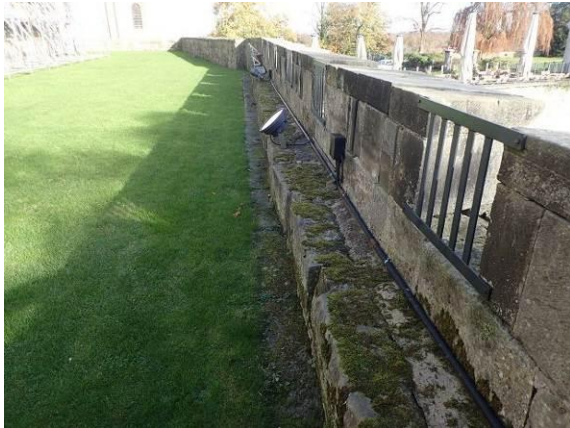
Mauerwerksversprung der Ostwand

- Das westliche Mauerwerk der Ostwand zeigt aufgrund der fehlenden Abdeckung, Gefügeschäden an den Mauerwerksversprüngen sowie in den Schießscharten. Die Deckfugen sind überwiegend geschädigt. Im Bereich der Ostoberfläche hat sich ein intensiver Pflanzenbewuchs in den geschädigten Fugen angesiedelt.

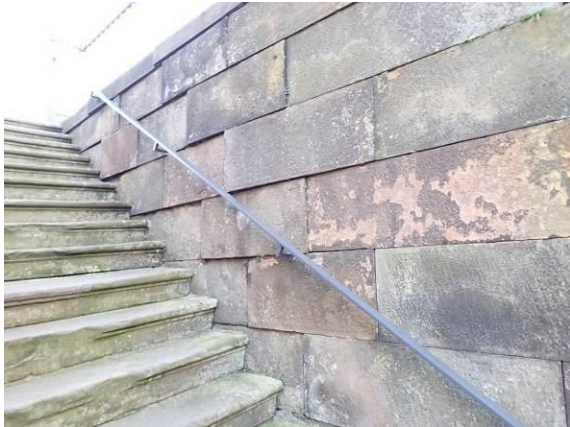
Teilbereich der südliche Wangenwand

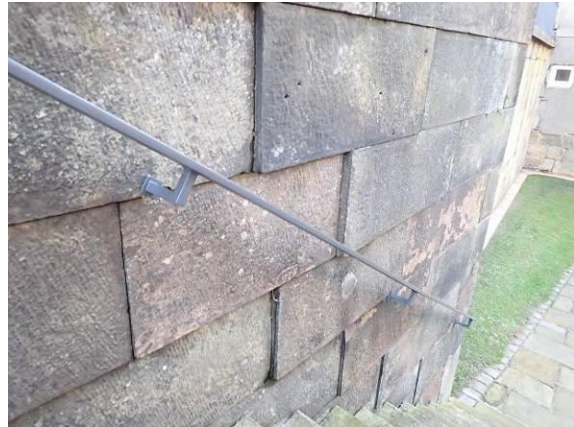
Verformung im Detail

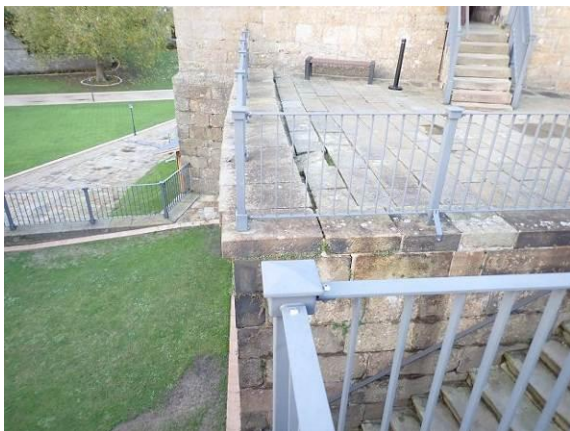
Verformte westliche Terrassenwand

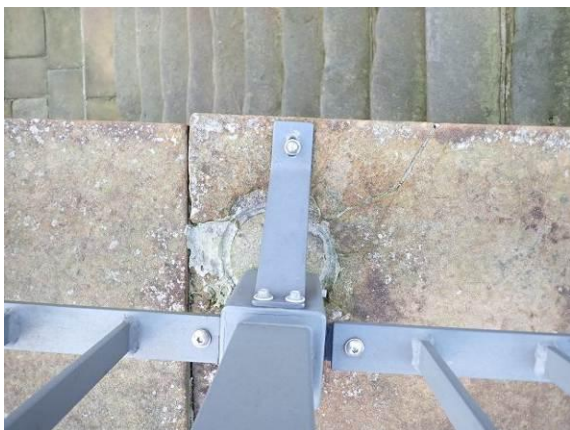
Verformung der Mauerkrone, Plattenstoß
