● monumentendienst | Vechtaer Str. 10 | 26197 Ahlhorn

## Inspektionsbericht

**Burganlage Bentheim, Schlossstraße 7, 48455 Bad Bentheim**  
**Bauteilinspektion, Wehrmauerbestand**

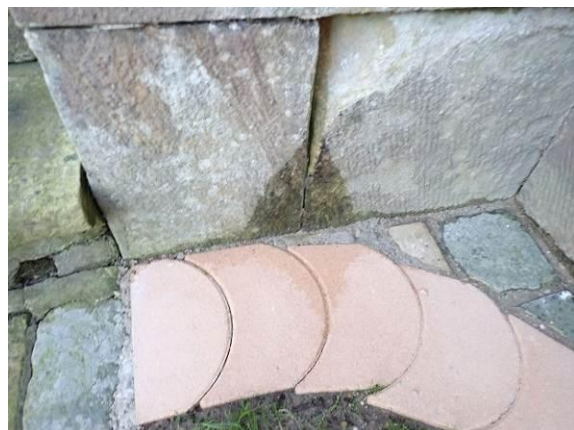
Austretendes Schichtenwasser im Fugenbereich

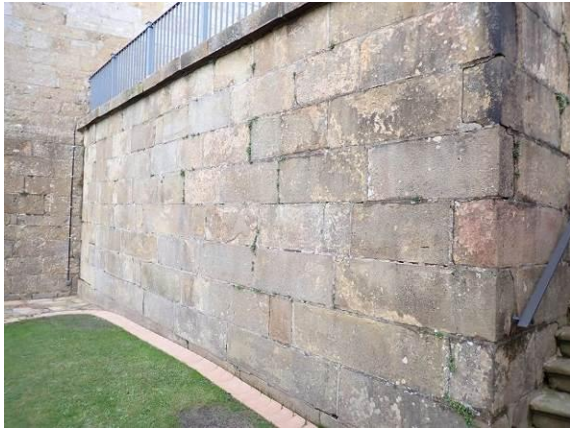
Ansicht verformte Westwand

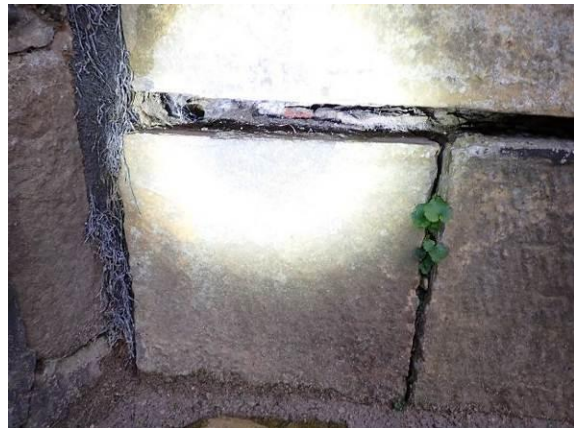
Zustand im Detail

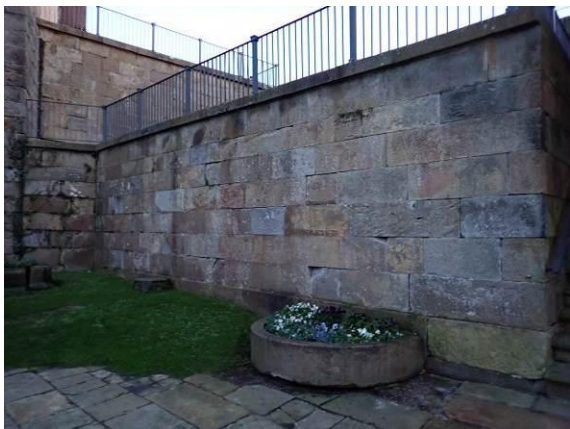
Verformte untere Nordwand

- Im Bereich der unteren nördlichen Terrassenwand haben die Verformungen zu vermehrten Steinsprengungen geführt. Als ursächlich kann hier das vermehrt anzutreffende Versetzen auf „Spalt“ (entgegen der Lagerungsrichtung der Sandsteine) angesehen werden.
- Die Verfugung ist überwiegend abgängig.
- In den geschädigten Fugen hat sich partiell ein Pflanzenbewuchs angesiedelt.

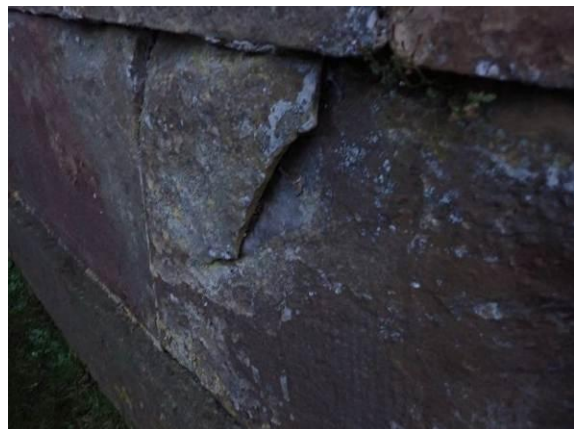
Kantenausbrüche nach Verformung

- **Hierbei sollten aus statischer Sicht die Bauzustände berücksichtigt werden.**
- **Ausplatzungen an Naturwerksteinen können durch Vierungen instandgesetzt werden. Je nach Art und Intensität der Schädigung sollten die Vierungen durch die Ausarbeitung der Schadstelle und den Einbau des Ergänzungssteins eine natürliche Lagesicherung bekommen. Als Klebemörtel sollte rein mineralischer Mörtel, mit ähnlichen feuchtetechnischen Eigenschaften des verwendeten Steinmaterials, eingesetzt werden.**

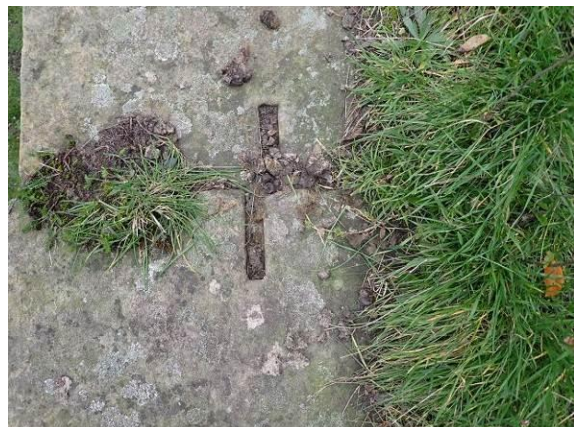
Detail, geschädigte Verklammerung

- In der zweiten Terrassenstufe ist das Mauerwerk im westlichen Bereich verformt und im Gefüge gelockert.
- Die Verklammerungen der Abdecksteine sind durch Korrosion, Steinausbrüche und Separierung des Bleivergusses überwiegend geschädigt.

- **Um Schadensbereiche durch stark korrodierte Klammern und Dorne zu sanieren, müssen diese Bereiche oftmals abgebaut werden. Die geschädigten Naturwerksteine sollten je nach Schadensintensität durch Vierungen instandgesetzt oder ggf. in Abstimmung mit der zuständigen Denkmalschutzbehörde ausgetauscht werden. Je nach Zustand der Klammern und Dorne können diese nach einer Korrosionsschutzbehandlung wieder verwendet werden. Stark geschädigte Bauteile sollten, vorzugsweise gegen korrosionsfreie Stähle, ausgetauscht werden. Ggf. ist auch bei geringen Beanspruchungen die Verwendung von Steindornen möglich. Das Einsetzen der Stahlklammern und Stahldorne sollte vorzugsweise durch Einbleiungen erfolgen.**

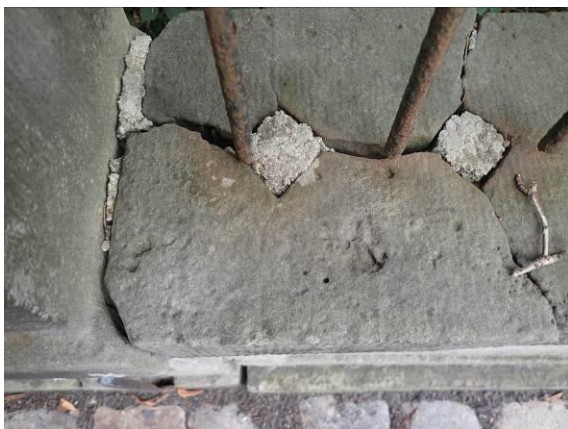
Korrosionssprengung am Brüstungsgurt

- Die Brüstungsgurte sind zum Teil durch Korrosionssprengung der bauzeitlich in die Brüstungsgurte eingebleiten Stäbe geschädigt.
- Die Verfugungen sind überwiegend als abgängig zu bewerten.

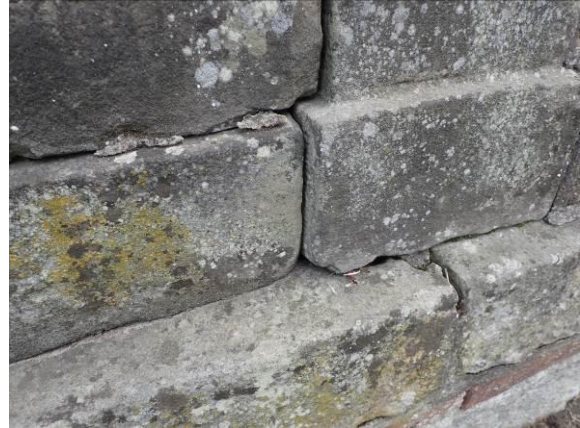
Zustand im Detail

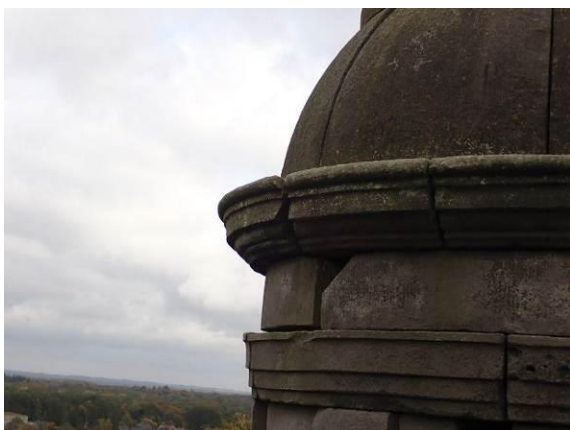
Verformung im oberen Gesimsring

- Aufgrund der Schädigung der lastabtragenden Wehrmauer neigt sich der Erker Richtung Norden. Siehe hierzu auch Schadenskomplex mehrschalige Massivmauerwerke.

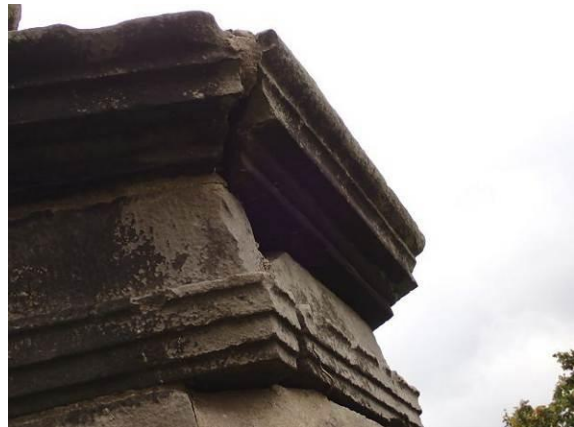
Schädigung im Kapitellring

- Die Klammern zeigen Korrosionsschäden, verbunden mit Steinsprengungen in unterschiedlichen Intensitäten. Aufgrund der Schädigung der lastabtragenden Wehrmauer neigt sich die Konstruktion in südöstliche Richtung. Der obere Kuppelring zeigt zu den Wandplatten und den Deckensteinen, aufgrund der Schädigung des unteren Steinringes massive Verformungen. Der innere Verbund der Konstruktion, verbunden mit der Standsicherheit, ist gefährdet.

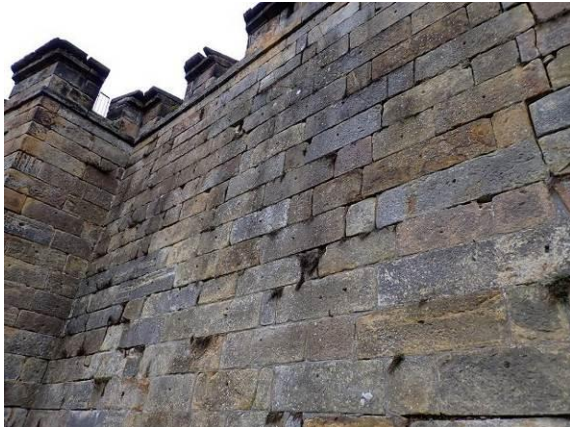
Teilbereich der oberen Ostmauer

- In den Mauerwerksbeständen korrodieren ungenutzte Metallteile in unterschiedlichen Intensitäten.
- Die Verklammerungen sowie die Dorne der Mauerabdeckungen und der Naturwerksteinmauerwerke zeigen Korrosionsschäden in unterschiedlichen Intensitäten. Siehe hierzu auch die jeweiligen Schadenskomplexe.

- **Die ungenutzten Eisenteile ausbauen.**
- **Entstandene Fehlstellen in der Fassade mit dem historischen Fugenmaterial und Steinen schließen, um einen weiteren Feuchtigkeitseintrag von außen in das Mauerwerk zu verhindern.**
- **Erhaltenswürdige Bauteile aus dem Mauerverbund ausbauen, mechanisch entrosten und mit einem geeigneten Rostschutz versehen.**
- **Beim Wiedereinbau sollte darauf geachtet werden, dass die Metallteile im Mauerwerksbereich gut in einem Kalkmörtel eingebettet werden. Beim Einsetzen in Naturwerksteinen hat sich ein Bleiverguss bewährt.**
- **Schadstellen im umliegenden Bereich durch Steinaustausch/Steinergänzungen und Fugenreparaturen restaurieren. Risse sollten durch eine mineralische Rissfüllung im Injektionsverfahren geschlossen werden.**

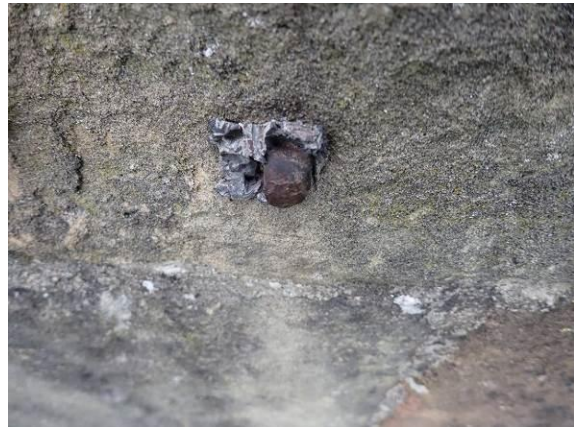
Ehemalige Verankerung mit geschädigter Einbleiung

Die Volumenvergrößerung beim Rosten führt zu Schäden am Mauerwerk, die sich in Form von Rissbildungen, Steinsprengungen und Verformungen äußern.

Ursache für das Rosten der Eisenteile ist die Feuchtigkeit in den Außenwänden und der fehlende Rostschutz auf der Eisenoberfläche.

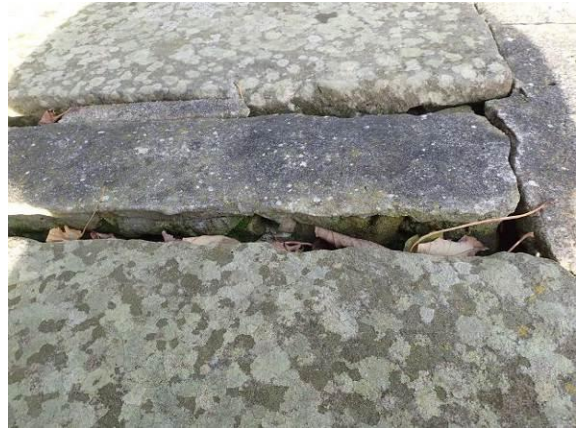
Zustand im Detail

- Im Bereich der Mauerkronen sind die Verfugungen überwiegend als abgänglich zu bezeichnen. Abdeckplatten sind teilweise geschädigt. Die Wasserführung ist durch die fehlenden Überstände oder Tropfkanten der Abdeckplatten stark eingeschränkt. Es kommt zum Feuchteintrag in die Konstruktionen. Siehe hierzu auch die jeweiligen Schadenskomplexe.

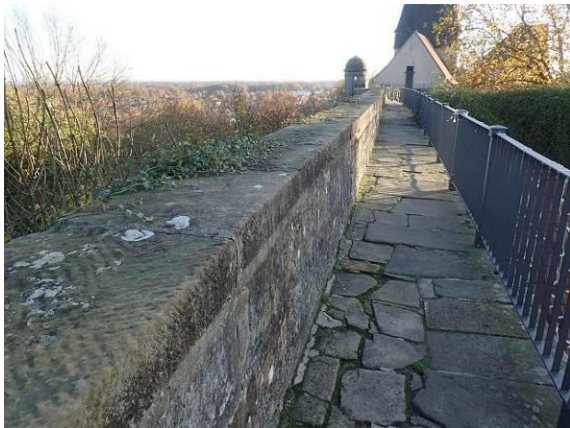
Teilbereich des Nordwehrgangs

- Im Bereich der nördlichen und östlichen Wehrmauer sowie auf dem Platon Südost vor dem Pulverturm ist der Plattenbelag stark verformt und die Verfugung überwiegend abgänglich. Das anfallende Regenwasser verteilt sich im Unterbau und im Mauerwerk. Dies führt zu Setzungen im Auffüllungsmaterial sowie zum Abbau von Bindemitteln in den Mauerwerken. In der Folge kommt es zur Einleitung von Horizontalkräften auf die Mauerwerke beziehungsweise der einzelnen Mauerwerksschalen, was zu Verformungen, Rissbildungen und Gefügeschäden führt. Siehe hierzu auch Schadenskomplex mehrschalige Mauerwerke und Schadenskomplex Terrassenmauerwerke.

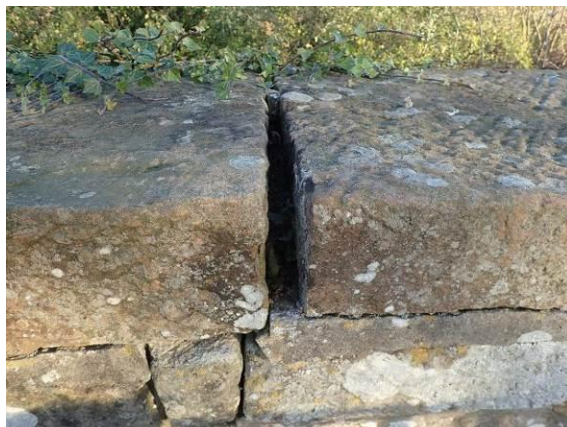
Zustand der Verfugung

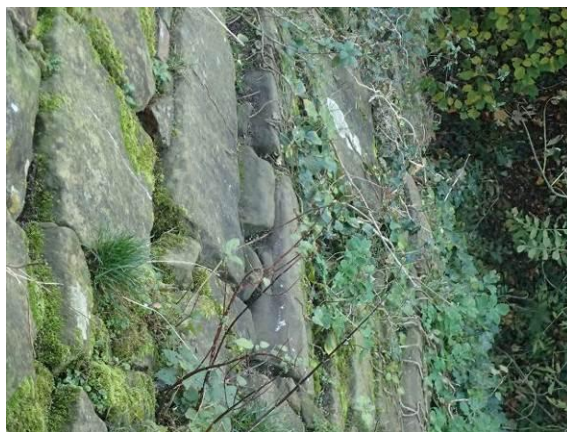
Fugenzustand im Detail

- Im Bereich der geneigten Stützmauerwerke und Steindächer sind die Verfugungen überwiegend abgänglich. Es kommt zum Feuchteintrag in die Mauerwerke.
- Die Entwässerung des oberen Burghofs sowie der Terrassen erfolgt derzeit über Versickerung in den Auffüllungen. In den auf Felsen aufstehenden Mauerwerken kommt es zur Bildung von Stauwasser, was neben der Verdichtung von Bodenschichten, der Aktivierung von Bodenschichten durch Gleiten auch zu einer verstärkten Feuchtebelastung der Wände führt.

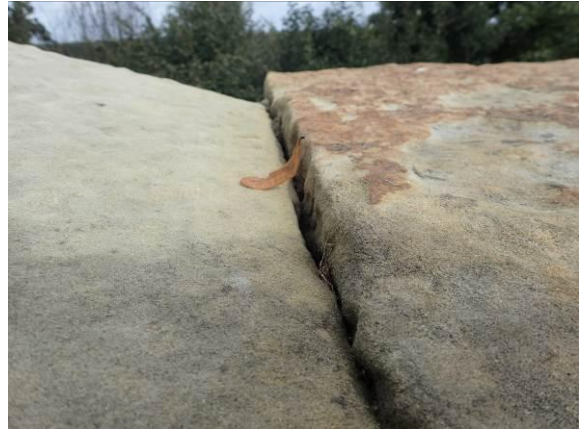
Verformung im Detail

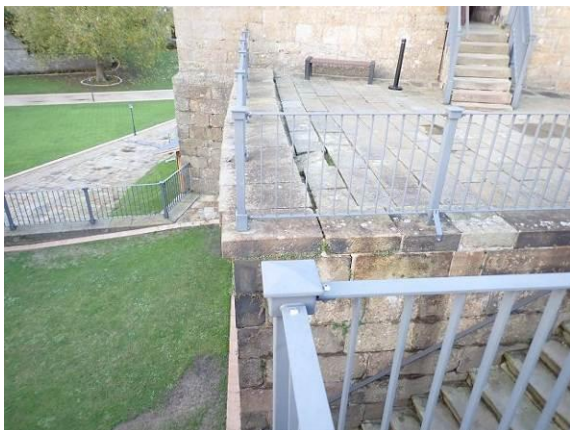
Verformung Terrassenwand West

- Im Bereich der oberen Südterrasse sind die Bodenbeläge aus großformatigen Sandsteinplatten massiv verformt, so dass eine geregelte Entwässerung des Platon nicht mehr stattfindet. Es zeigen sich großflächige Verformungen und Versackungen von Einzelsteinen in unterschiedlichen Intensitäten.

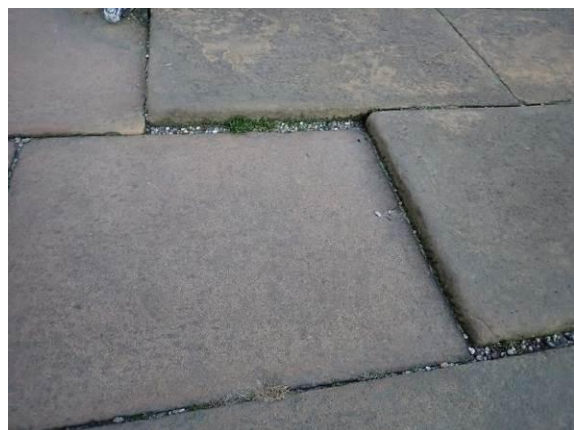
Zustand im Detail

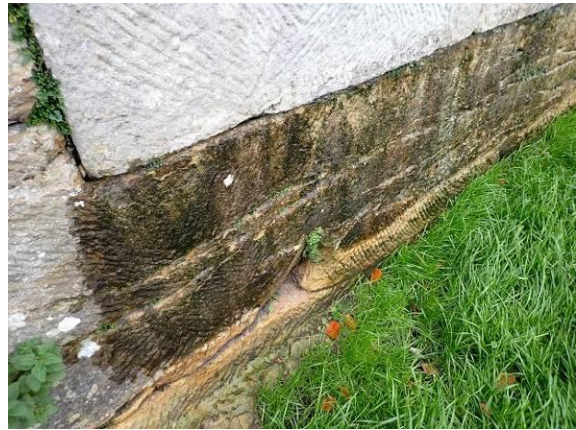
Wasserführung auf dem Felsen

- Die Südterrassen wurden durch Auffüllungen hinter den Terrassenwänden geschaffen. Eine Entwässerung der Auffüllungen über Drainageöffnungen wurde bauseits nicht vorgesehen. Anfallendes Schichtenwasser staut sich hinter den Mauerwerken und sickert langsam hindurch. In der Folge werden die Bindemittel ausgespült. Es kommt zur Bildung von Oberflächenkrusten. Siehe hierzu auch Oberflächenverwitterung.

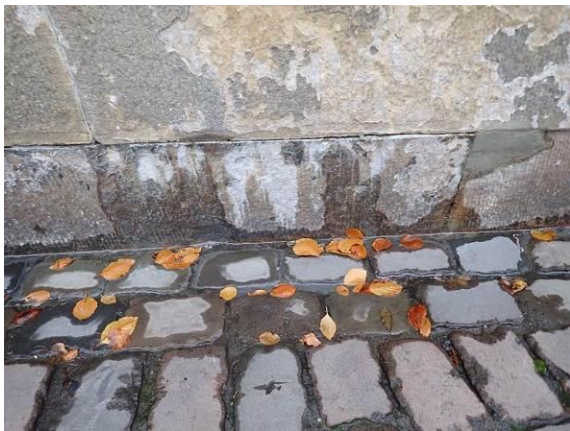
Wasserdurchfluss aus den Lagerfugen

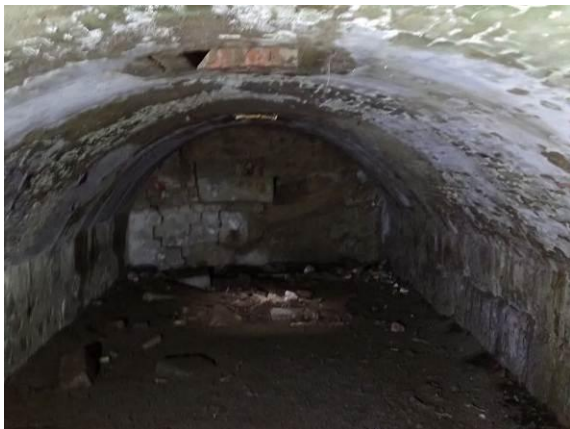
Untersicht Gewölbe des Schafstalls

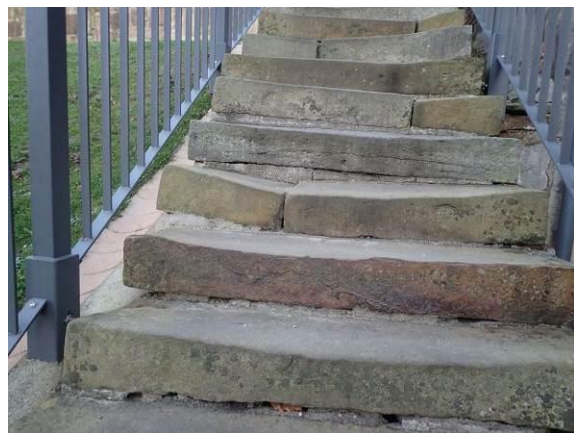
Verformung des Stufenbelags

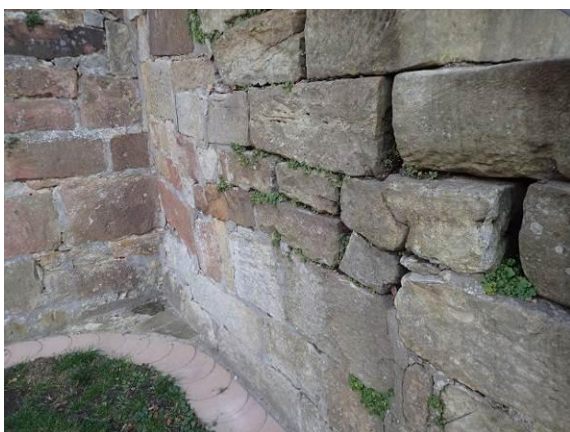
Verformung der Wangenwand

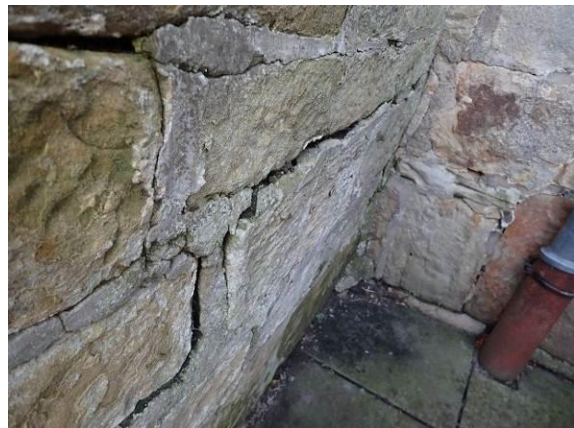
Zustand im Detail

- Die Wangenmauerwerke zeigen aufgrund des Erddrucks starke Verformungen und Gefügeschäden. Siehe hierzu auch Wasserführung beeinträchtigt. Ein Großteil der Blockstufen ist gebrochen, so dass der Treppenlauf massiv verformt ist. Die Stufenfragmente sind zum Teil aus dem Verbund gelöst. Die Füllung des Treppenkörpers zeigt durch den vermehrten Feuchteeintrag massive Auswaschungen. Hierdurch wird der seitliche Druck auf die Wangenmauerwerke verstärkt. Die Verkehrssicherheit der Treppe ist eingeschränkt.

- Zur Instandsetzung der Treppenanlagen sollte eine umfassende Sanierungsplanung aufgestellt werden.
- Die Wangenmauerwerke sollten instandgesetzt werden. Siehe hierzu auch Schadenskomplex Terrassenmauerwerke. In diesem Zusammenhang sollte die Ablastung der Wangenmauerwerke optimiert werden.
- Stark geschädigte und nicht tragfähige Wangenbereiche sollten neu versetzt werden.
- Für die Treppenfüllungen haben sich drämfähige, mineralisch gebundene Materialien bewährt.
- Gebrochene Blockstufen können unter verminderter Beanspruchung zusammengefügt werden. Ggf. ist hier eine zusätzliche Stützung der Bruchstelle bzw. eine Vernadelung sinnvoll.
- Die verformten Blockstufen sollten neu ausgerichtet ggf. im Zuge der Wangensanierung neu versetzt werden. Abgängige Stufen sollten ausgetauscht werden.
- Die geschädigte Verfugung sollte erneuert werden.

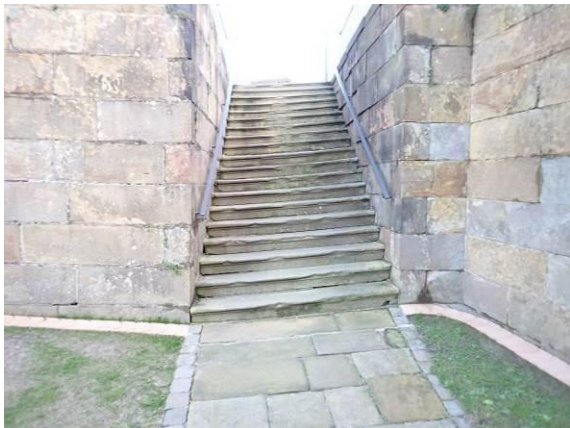
Verformte Freitreppe zum oberen Platon

- Die Freitreppe zeigt eine massive Absenkung der Blockstufen an der nördlichen Wangenwand. Die Blockstufen lagern auf der Auffüllung. Diese zeigt massive Auswaschungen. Die Blockstufen drohen aufgrund der fehlenden Unterfütterung zu brechen. Die oberen Blockstufen zeigen bereits Rissbildungen, vorrangig im nördlichen Teil.
- Die Verfugung ist als abgängig zu bewerten.
- Die seitlichen Wangenwände zeigen massive Verformungen durch den seitlichen Erddruck. Siehe hierzu auch Schadenskomplex Terrassenmauerwerke.
- Die Blockstufen zeigen Schädigungen durch Ausbrüche, vorrangig an den vorderen Profilen.

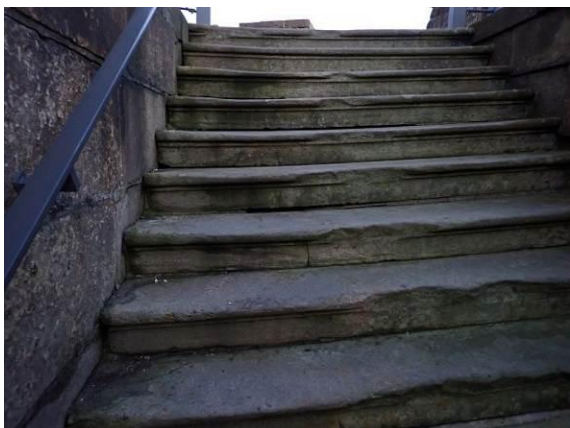
Schädigung der Profilkanten

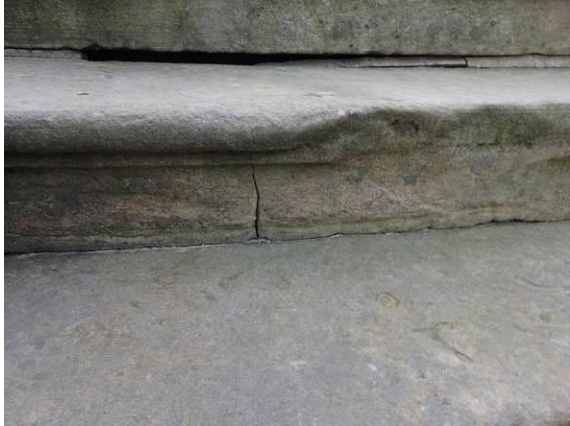
Rissbildung in einer Blockstufe

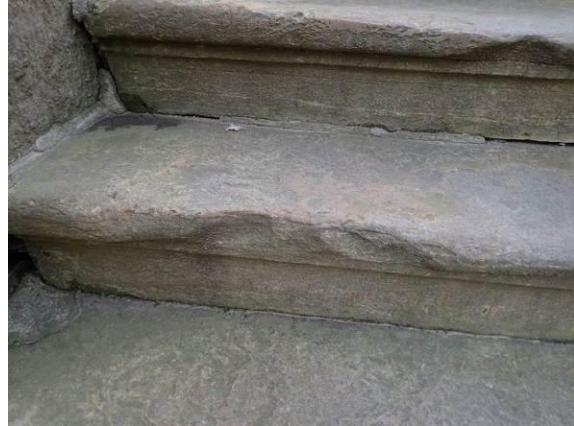
Ausbrüche an den Blockstufen

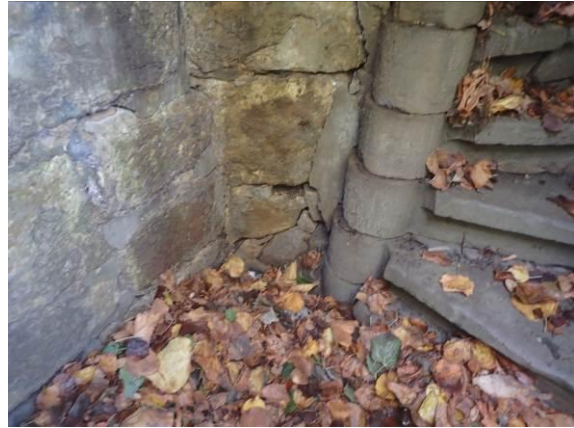
Verformte Spindel im Antrittsbereich

- Einzelne Blockstufen der Spindeltreppe sind gebrochen. In den Auflagerbereichen der Blockstufen und an der Spindel sind diese verstärkt durch Ausplatzungen und Fehlstellen geschädigt. Dies führt zu einer Querschnittsschwächung, was die Belastbarkeit der Konstruktion einschränkt. Im unteren Bereich ist die Spindel verformt, was zu Kraftumlagerungen geführt hat.

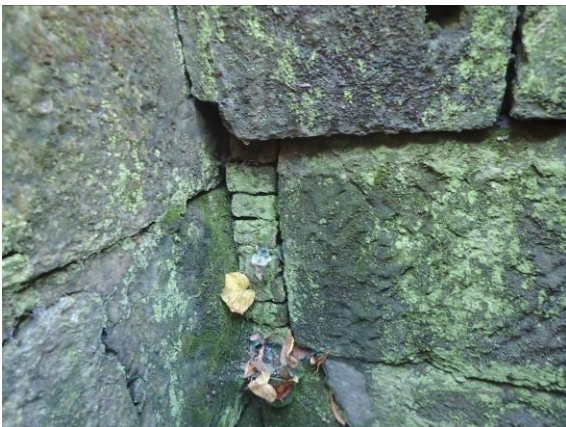
Gefügeschaden am Halsmauerwerk

- Die Treppenhauswände aus Quadermauerwerk sind aufgrund des abweichenden Bewegungsverhaltens und durch die Schädigungen der Verklammerung verformt. Verstärkt ist der Fußpunkt der Wand betroffen. In diesem Zusammenhang sollte die geringe Wandstärke sowie die geschädigte Einbindung in den seitlichen Wehrmauern berücksichtigt werden. Siehe hierzu auch Statik.

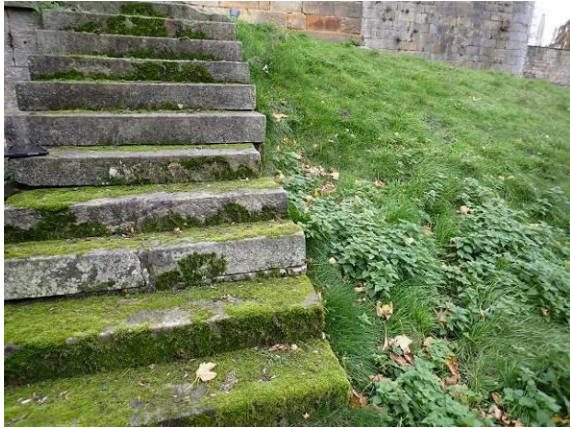
Östliche Freitreppe zu den Südterrassen

- Die Treppe Ost besteht aus zwei geraden Läufen mit Zwischenpodest. Die Blockstufen und Podestplatten ruhen auf Wagenmauerwerken. Partiiell sind Stufen mit den Wangen verdornt worden.
- Die Blockstufen sind zum Teil verschoben. Verstärkt ist der obere Lauf betroffen. Die vierte Stufe, im oberen Lauf ist gebrochen. Im Weiteren zeigen die Blockstufen Abplatzungen und Ausbrüche, verstärkt an den Verdornungen und Verklammerungen.
- Die Wangenmauerwerk zeigen Gefügeschäden in unterschiedlichen Intensitäten. Verstärkt ist der obere Lauf mit der östlichen Schildwand des Schafstalls betroffen.

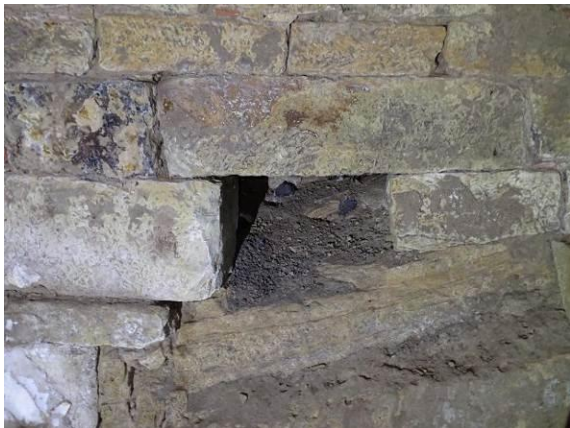
Verformung im Detail

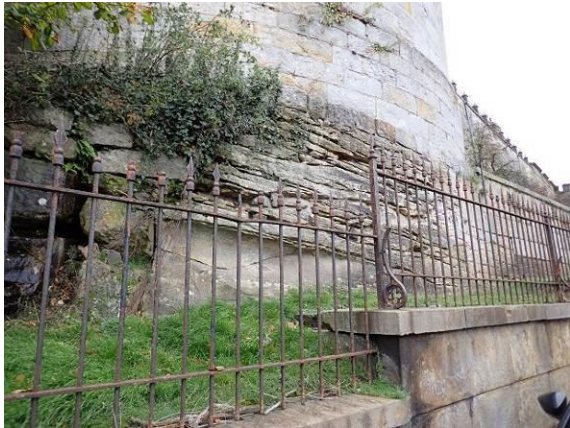
Teilbereich der Zaunanlage, Südterrasse

- Die Zaunanlage an der südlichen Terrasseneinfriedung zeigt Schädigungen durch Korrosion. Einzelne Teile wie Spitzen oder Abstrebenungen fehlen. Teilweise wurden Ergänzungen mit abweichenden Materialien durchgeführt. Der Anstrich ist überwiegend als abgängig zu bezeichnen. Die Befestigungen der Pfeiler in den Natursteinfundamenten bzw. Sockelmauerwerken sind überwiegend durch Korrosionssprengungen geschädigt. Die Verankerung der Zaunanlage ist beeinträchtigt. Verstärkt ist der östliche Bereich betroffen. Im Bereich der Verankerung der Horizontalbänder in den Postamenten bzw. Terrassenstufen zeigen sich Absprengungen.

- **Geländer umfassend restaurieren: wenn möglich sollten stark geschädigte Elemente ausgebaut werden, schadhafte/stark korrodierte/durchgerostete Bereiche entsprechend reparieren, Eisenteile/Beschläge entrostern, rostende Bereiche - wenn möglich bis auf das gesunde Metall sauber schleifen, ansonsten abgängige Bereiche erneuern.**
- **Vor dem Wiedereinbau der Elemente, die umliegenden Bereiche kontrollieren und ggf. reparieren. Siehe hierzu auch Maurerarbeiten.**
- **In Abstimmung mit der zuständigen Denkmalschutzbehörde sollte ein Korrosionsschutz aufgebracht werden.**

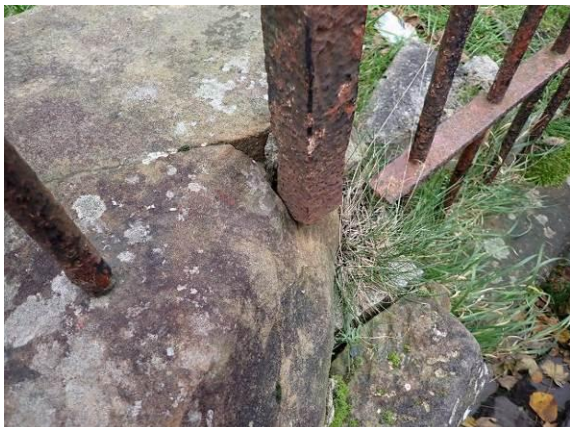
Fehlende Verbindung zum Sockel

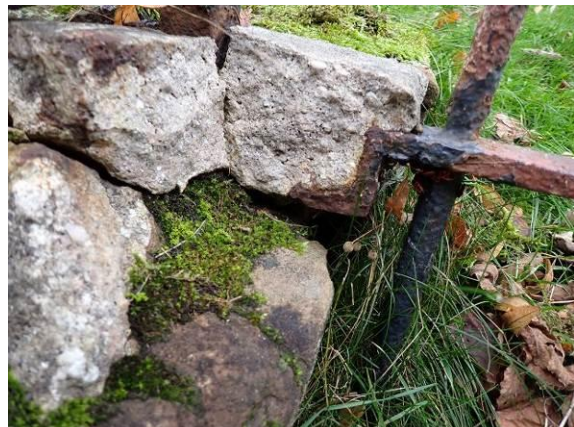
Korrosionssprengung im Detail

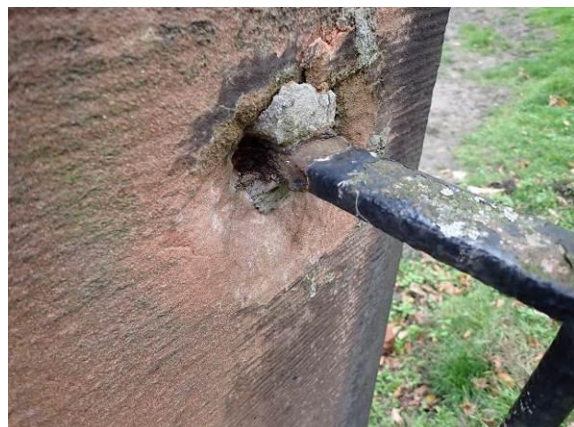
Schädigung der Horizontalbänder

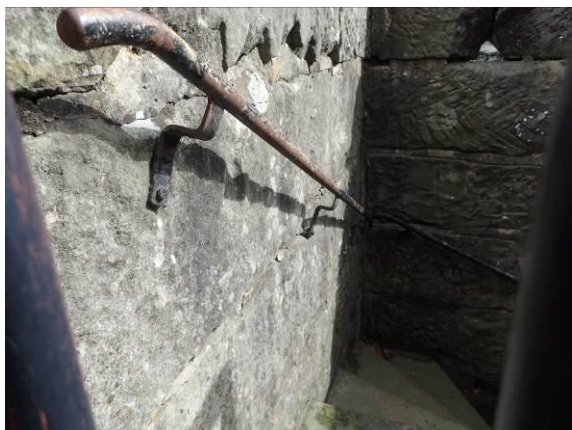
Geländer der Treppe zur nordöstlichen Ausfallpforte

- Das Geländer der unteren Freitreppe zur nordöstlichen Ausfallpforte zeigt Korrosionsschäden und geschädigte Anstriche. Die Befestigungen der Pfosten und Rückenstützen sind geschädigt, zum Teil abgängig.

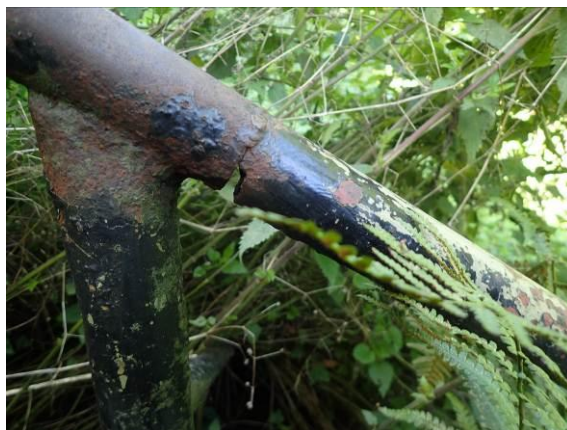
Korrosionsschaden im Detail

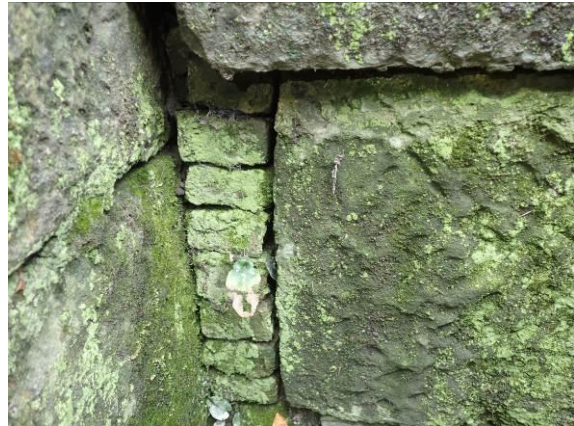
Gefügeschaden am Wandanschluss Treppenhaus

- Das Umfassungsmauerwerk der Spindeltreppe wurde als einschaliges Quadermauerwerk ausgeführt. Die Anbindung an die seitlichen, angrenzenden Wehrmauern ist überwiegend nicht gegeben. Der Wandfuß steht ungleichmäßig auf Felsen auf. Hier wirkt sich die Führung des Hangwassers negativ aus. Siehe hierzu auch Wasserführung beeinträchtigt. Das Mauerwerk weist eine hohe Schlankheit auf und wird durch die Auflagerungen der Blockstufen partiell geschwächt. Durch das Einsinken der Spindeltreppe infolge der Auflagerschädigungen und Brüche der Blockstufen werden Horizontalkräfte in die Umfassungswände eingeleitet. Die Quader wurden partiell verklammert. Diese zeigen Korrosionsschäden und Ausbrüche an den Steinkanten. Im Hinblick auf die Auswaschungen der Setzmörtel kommt es zu Lastkonzentrationen. Es droht ein Versagen der Konstruktion.

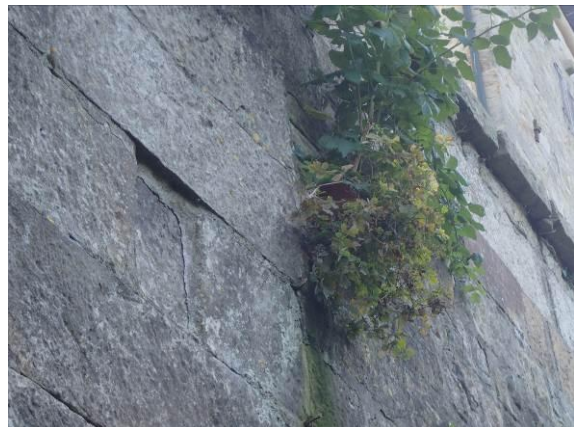
Bewuchs in der Anschlussfuge

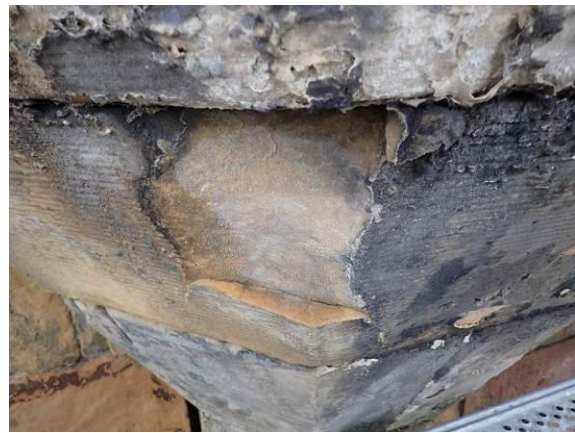
Abplatzung im Detail

- Die Kragsteine des Erkers in der oberen Ostwehrmauer zeigen ausgehend von der Vorformung des Mauerwerks infolge der Durchfeuchtung, verstärkte Abplatzungen der Steinarten. Der untere Kragstein zeigt eine Rissbildung.
- Der Kragerker Südost des Zwingers zeigt aufgrund der Schädigung des Basisringes sowie der unterdimensionierten Auflast der Kragsteine und der geschädigten Außenschale eine verstärkte Neigung nach Südost.
- Der Kragerker Nord, zeigt aufgrund der geschädigten Außenschale eine Neigung Richtung Nord.

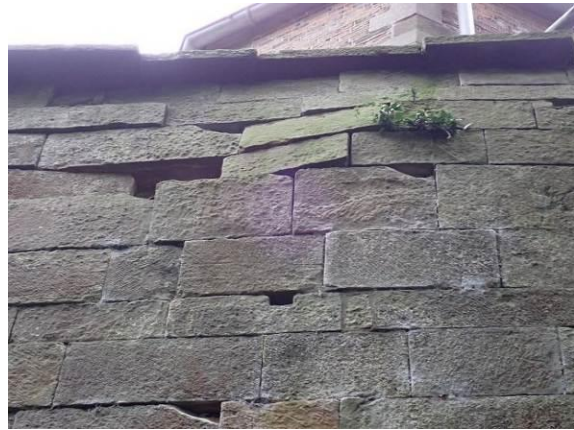
Zustand im Detail

- Im Bereich der nördlichen Wehrmauer zeigen sich stellenweise massive Verformungen und Gefügeschäden, die auf ein bevorstehendes Schalenversagen der äußeren Schalen hinweisen. Weitere Gefahrenbereiche zeigen sich im westlichen Bereich der Südwand, im Bereich der Südostterrassen sowie an der Polygonalecke Südost der unteren Wehrmauer. Der Zustand hat sich im Vergleich zur Bauteilinspektion 2021 stark verschlechtert. Es droht ein Teilversagen in den betroffenen Bereichen. Siehe hierzu auch Schadenskomplex mehrschalige Massivmauerwerke.
- Im Bereich der südlichen unteren Wehrmauer ist der Aufstand der südlichen Wandschale, westlich des Teiches stark unterdimensioniert. Es zeigen sich Gefügeschäden. Siehe hierzu auch Schadenskomplex mehrschalige Massivmauerwerke.
