● monumentendienst | Vechtaer Str. 10 | 26197 Ahlhorn

## Inspektionsbericht

**Burganlage Bentheim, Schlossstraße 7, 48455 Bad Bentheim**  
**Bauteilinspektion, Wehrmauerbestand**

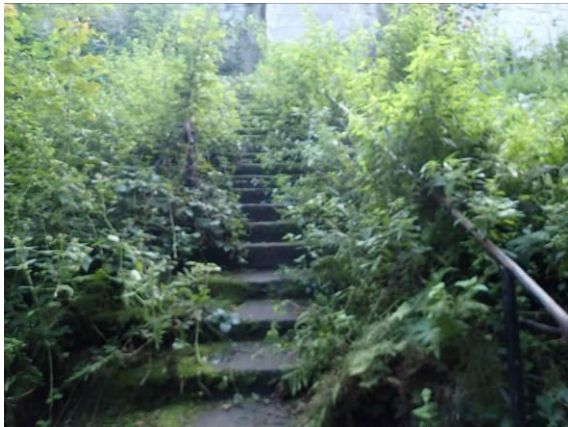
Treppe zur nordöstlichen Ausfallpforte

- Im Bereich der nordöstlichen Ausfallpforte weist die Spindeltreppe sowie die gerade einläufige Freitreppe zur Ausfallpforte einen verstärkten biogenen Bewuchs sowie massive Ablagerungen von Laub, die die Entfeuchtung der Konstruktion beeinträchtigen. Die Verkehrssicherheit ist beeinträchtigt.
- Im Bereich der unteren Wehrmauer zeigt die nördliche Wehrmauer einen starken Bewuchs der sich überwiegend auch im Fugennetz angesiedelt hat. Siehe hierzu auch Schadenskomplex mehrschalige Massivmauerwerke.
- Im Wandbereich westlich des unteren Torhauses wächst unterhalb der Abdeckplatten ein Efeubewuchs. Hier ist der östliche Teil betroffen.

- 
- ⇒ **Empfohlene mittelfristige Maßnahme** **M**
- Ggf. die Wasserführung in den betreffenden Bereichen optimieren.
  - Der Bewuchs sollte behutsam, ohne Beschädigung der Bausubstanz, entfernt werden. ggf. sollten gefährdete Bereiche zuvor gesichert werden.

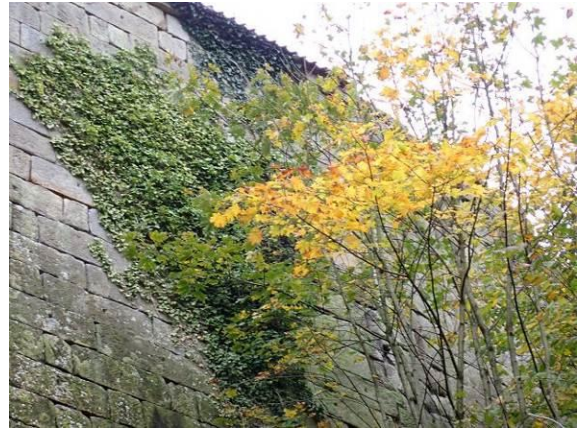
Efeubewuchs, Nordwand

- Im Bereich der nördlichen oberen Wehrmauer hat sich ein intensiver Pflanzenbewuchs am und im Mauerwerk angesiedelt. Die Ecke Nordwest ist überwiegend vollständig bewachsen. In Teilbereichen ist das Mauerwerksgefüge massiv gelockert. Siehe hierzu auch Schadenskomplex mehrschaliges Mauerwerk.

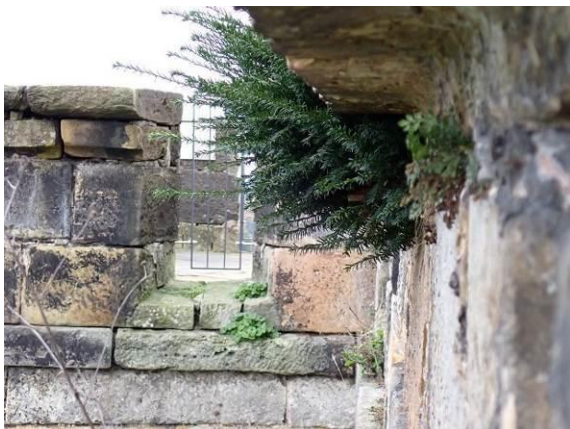
Eiben Bewuchs in der östlichen Wehrmauer

- Im Bereich der östlichen Wehrmauer hat sich ein Pflanzenbewuchs im Fugennetz angesiedelt. Verstärkt sind auf der Ostoberfläche der südliche und der nördliche Bereich betroffen.

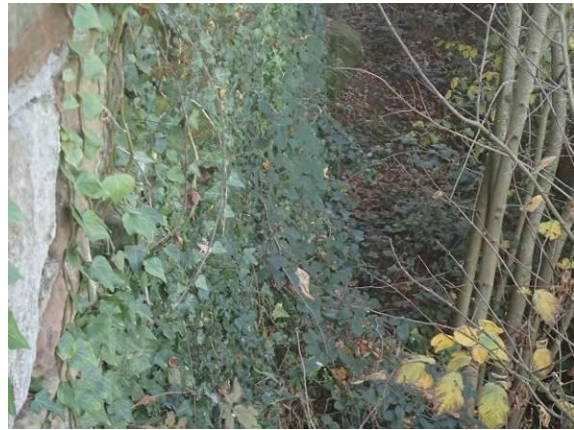
Efeubewuchs im Detail

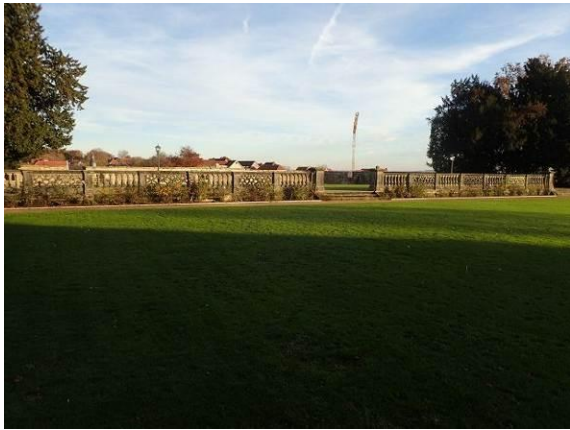
Balustrade im Schlossgarten

- Im Bereich der westlichen Schlossgarteneinfriedung wachsen Rhododendron im direkten Kontakt zur Zaunanlage
- Im Bereich der Sockel der westlichen Schlossgarteneinfriedung zeigt sich ein biogener Bewuchs. Verstärkt sind die Sockel und Brüstungsbereiche betroffen.
- Flankierend der östlichen Polygonalecke wachsen Eiben im direkten Kontakt zu den Mauerwerken.
- Im Bereich der Balustrade im Schlossgarten zeigt sich in den Sockelbereichen sowie am Brüstungsgurt ein verstärkter biogener Bewuchs.

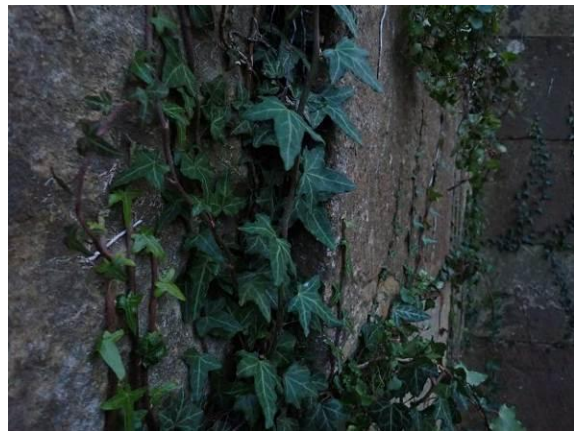
Rankenstränge des Efeus im Detail

Die Triebe der Pflanzen setzen sich in kleinen Rissen im Mauerwerk fest. Hier wachsen sie heran und drücken durch die dabei entstehende Volumenvergrößerung das Mauerwerk auseinander. Dies kann außerdem einen erhöhten Feuchtigkeitseintrag und Gefügeschäden am Mauerwerk zur Folge haben.

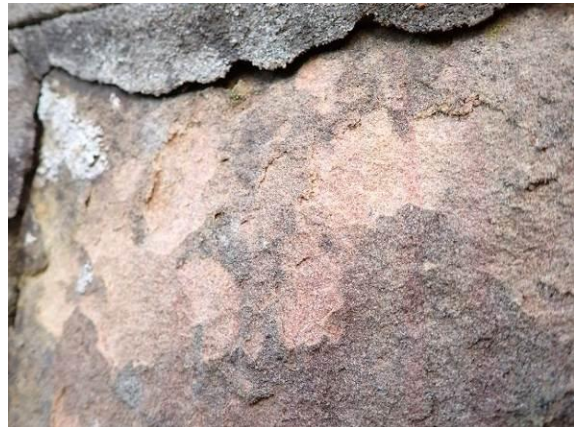
Abgelöste Zementfuge

- An den Wehrmauern wurden Reparaturverfugungen mit stark abdichtenden und starren Verfugungsmörteln hergestellt. Es zeigen sich Schädigungen durch Abplatzungen im Steinmaterial, abgelöste Reparaturfugen sowie verstärkten Verwitterungsschäden des angrenzenden Steinmaterials.

Durch die Verwendung von stark zementhaltigen Mörteln treten infolge von unterschiedlichen Verformungseigenschaften von Fugenmörtel und Naturstein Spannungen in den Fugenbereichen auf. Diese führen meist zu Brüchen in den Natursteinen. Durch den verstärkten Feuchteeintrag über die geschädigten Fugenanschlüsse wird der Steinzerfall beschleunigt. In diesem Zusammenhang verstärkt sich die Korrosion von Klammern und Dorne. Sind die Knotenpunkte der Naturwerksteinbestände geschädigt kann der Kraftfluss beeinträchtigt sein. Dies kann zu massiven Folgeschäden führen.

- **Die geschädigten Mauerwerksfugen sollten durch partielle Neuverfugung instandgesetzt werden. Das Mauerwerksgefüge sollte zuvor instandgesetzt werden.**
- **Hierbei sind die historischen Befunde der Materialität, Technologie und Erscheinung zu berücksichtigen. In diesem Zusammenhang ist das Anlegen von Probeflächen von Vorteil.**
- **Im Bereich der Verfugungen der Steindächer haben sich Heißkalkfugen bewährt.**
- **Für die Reparaturverfugung der Mauerabdeckungen haben sich im Hinblick auf erhöhte Anforderungen an die Elastizität der Verfugung, Romanzementfugen unter Verwendung von Blähglasgranulaten bewährt. In diesem Zusammenhang ist die Reparatur der tragenden Mauerwerke von besonderer Bedeutung.**

Die defekten Fugen um die doppelte Fugenhöhe tief bis auf den „gesunden Mörtel“ mit einem Spitzhammer oder Meißel auskratzen. Dabei Steinabplatzungen und Einschnitte mit einem Winkelschleifer möglichst vermeiden! Bei größeren Schadens tiefen sollte abschnittsweise gearbeitet werden. Auch ist ggf. eine Stabilisierung des Mauerwerks durch Auskeilung der Fugen mit Kunststoffkeilen nötig.

Das Mauerwerk säubern, entstauben (mit ölfreier Druckluft) und mit einem Quast vornässen. Anschließend zuerst die Lagerfugen und dann die Stoßfugen durch Eindrücken des Mörtels mit einem Fugeisen verfugen. Danach den Fugenmörtel glattstreichen und nach Anziehen des Mörtels die verdichtete Oberfläche z. B. mit einem Holz aufrauen, um die kapillare Zugänglichkeit der Fugenoberfläche wieder herzustellen. Bei tieferen Fugenschäden sollte mehrlagig gearbeitet werden. Hierzu ist die untere Fugenlage nach dem Ansteifen aufzurauen. Es sollte frisch in frisch gearbeitet werden, um die Verbindung zwischen den einzelnen Fuglagen zu optimieren. Profilierte, auskragende Fugen werden in der Regel mit hydraulisch erhärtenden Bindemitteln ausgeführt und können als „geschnittene“ oder „gezogene“ Fuge erstellt werden.

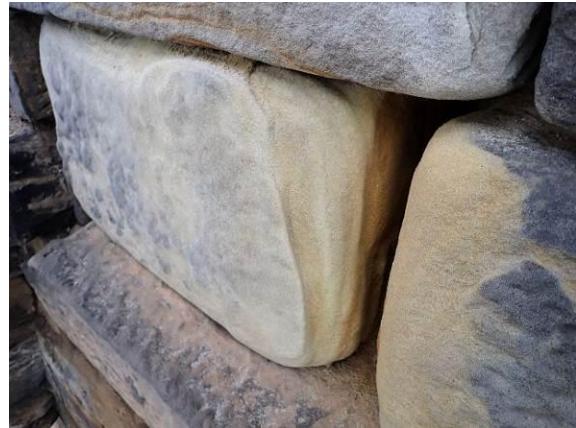
Ausgewaschene Verfugung

Durch die stetigen Witterungseinflüsse (z. B. Schlagregen) werden Mauerwerk und Mauerwerksfugen stark beansprucht. Im Laufe der Zeit können Fugen auswaschen oder es können, durch die in der Wand, bedingt durch hygrothermische Spannungen, auftretenden Bewegungen, Haarrisse in den Fugen entstehen.

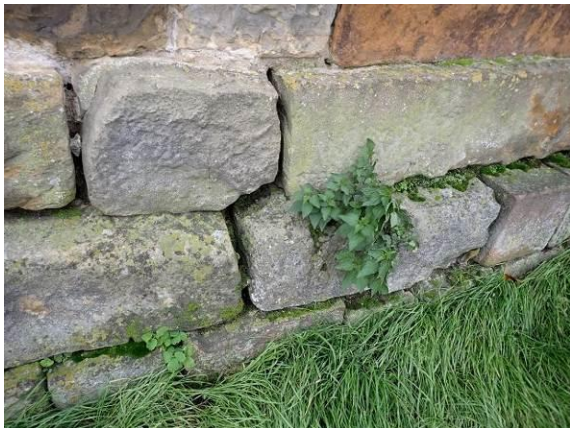
Schädigung Fundamentmauerwerk

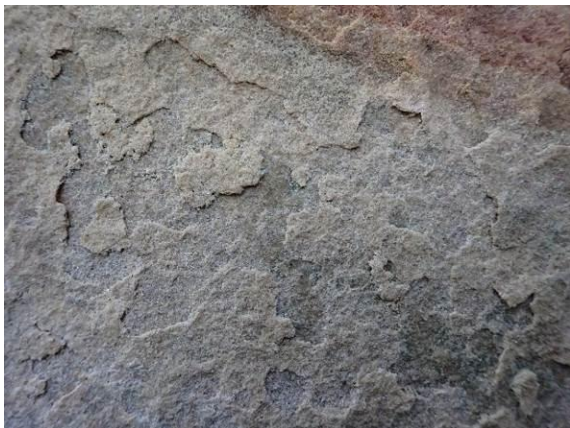
Bindemittelauswaschungen im Detail

- Im Bereich der oberen Terrasse zeigt die Nordoberfläche der südlichen Terrassenwand massive Bindemittelauswaschungen infolge einer ungünstigen Wasserführung unterhalb der Abdeckplatten. Siehe hierzu auch Wasserführung beeinträchtigt.

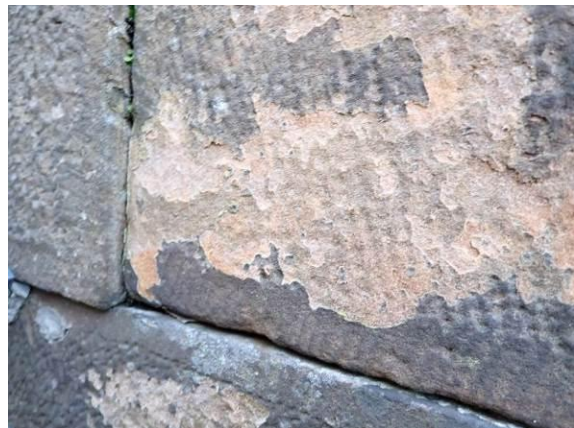
Mürbzonenbildung unterhalb einer Kruste

- Im Bereich der unteren Terrasse zeigt die Nordoberfläche der Nordterrassenwand die Bildung von Mischkrusten verbunden mit der Ausbildung von Mürbzonen.

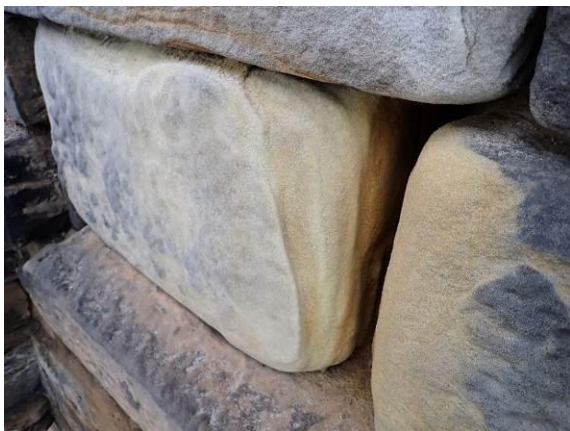
- Im Bereich der oberen Terrasse zeigen die Treppenwangenwände sowie die Westoberfläche der Westwand Krustenbildungen in unterschiedlichen Intensitäten. Hierbei handelt es sich vorwiegend um Mischkrusten basierend aus Ablagerungen, Bindemittel- und Schadsalzanreicherungen infolge des ausgeprägten Feuchtetransportes im Hinblick auf die hohen Bauteilfeuchten. In Teilbereichen haben sich unterhalb der Krusten Mürbzonen gebildet. Es zeigen sich Schädigungen der Steinoberflächen durch Dampfdrücke und Schadsalzspaltungen.

Bindemittelverlust durch Ausschwemmung

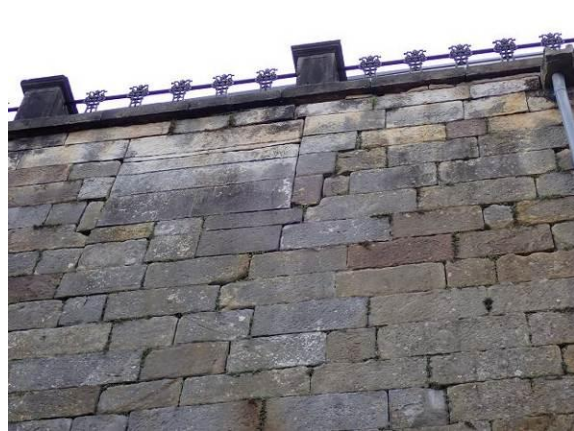
Auswaschungen im Detail

- Im Bereich des Marstalls war die Terrassenentwässerung über die Wehrmauer geregelt. Unterhalb der Abdeckplatten zeigt sich ein Streifen mit einer intensiven Verkrustung mit der Bildung von Mürbzonen.
- Die Verbindungsmauer zwischen Batterieturm und südliche obere Wehrmauer zeigt im unteren erneuerten Wandbereich massive Verkrustungen und Mürbzonenausbildungen.
- Im Bereich der Eckverstärkung Südost zeigen die Oberflächen in den unteren Wandbereichen verstärkte Bindemittelauswaschungen. Als ursächlich kann hier eine eingeschränkte Wasserführung angesehen werden. Siehe hierzu auch Wasserführung eingeschränkt.
- Die Postamente auf der Mauer zeigen eine verstärkte Krustenbildung. Vereinzelt finden sich Mürbzonen auf den Steinoberflächen.

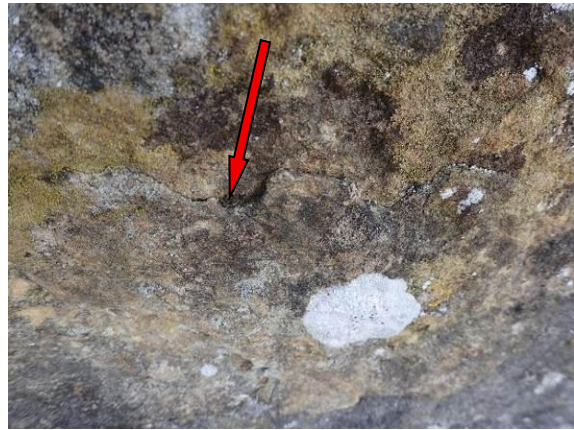
Schalenbildung im Detail

- Im Bereich der nördlichen oberen Wehrmauer zeigen sich verstärkte Krustenbildungen im Bereich der Attika auf der Südoberfläche.
- Weiterhin zeigt die Südoberfläche des östlichen Bereichs eine verstärkte biogene Ansiedlung. Siehe hierzu auch Wasserführung.

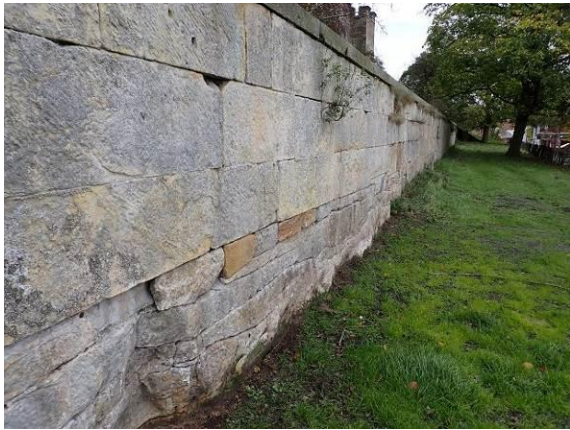
Teilansicht Terrassenstufe

- Im Bereich der Südterrassen haben sich aufgrund der erhöhten Beanspruchung durch Schichtenwasser auf den Wandoberflächen Mischkrusten mit Mürbzonenausbildungen gebildet. Verstärkt sind die unteren Wandbereiche betroffen.
- Im Bereich des Schafstalls haben sich auf den Innenoberflächen, aufgrund der Bindemittelauswaschungen aus den Mauerwerken, Kalksinterkrusten gebildet.
- Im Bereich der Mauerabdeckungen und Freitreppen hat sich ein in Teilen intensiver biogener Bewuchs angesiedelt.

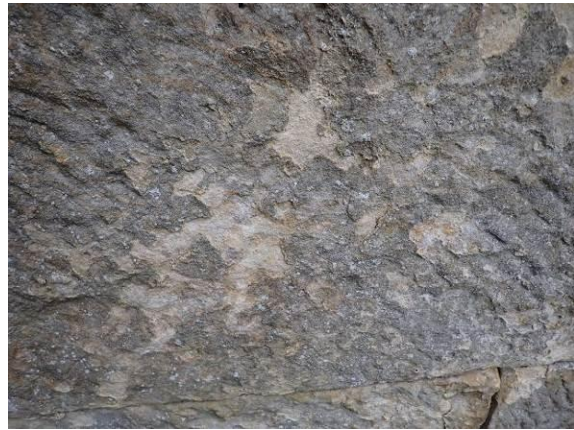
Krustenabsprengung im Detail

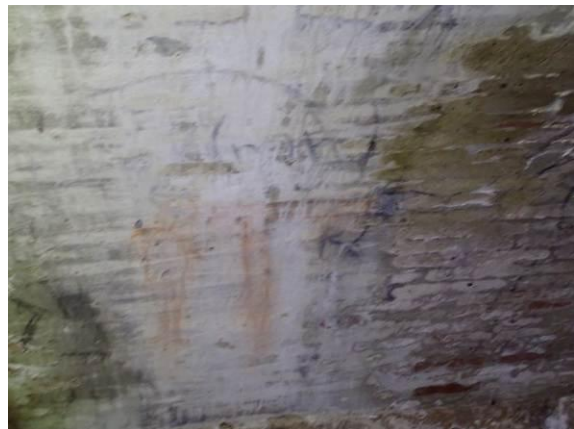
Kalksinterkruste im Detail

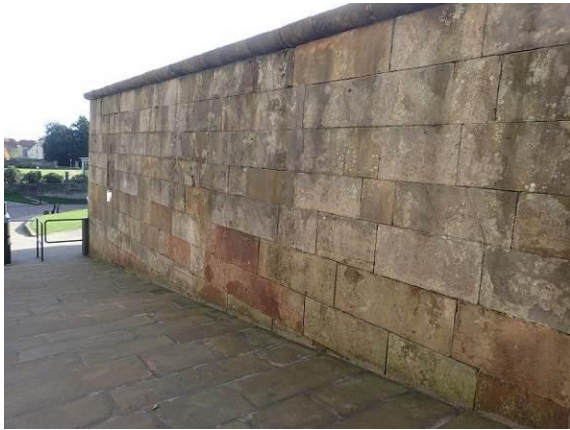
Nordwand des Zwingers

- Die Nordoberfläche der Nordwand zeigt eine intensive Biokruste mit einer signifikanten Ausbildung von Mürbzonen. Als ursächlich kann neben der eingeschränkten Wasserführung über die Mauerkrone der hier fehlende Reinigungseffekt über Schlagregen angesehen werden.
- Die Mauerkronen sowie die angrenzenden oberen Wandbereiche zeigen einen verstärkten biogenen Bewuchs

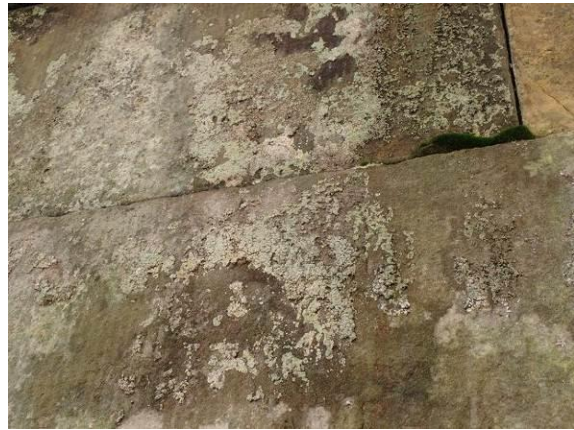
Biokruste im Detail

- Die Oberflächen der Steine sollten in regelmäßigen Abständen von biogenem Befall und Anhaftungen gereinigt werden.
- Die Vorgehensweise zur Behandlung von Krusten muss für den Einzelfall festgelegt und sollte von einer Fachfirma ausgeführt werden. Ziel einer Maßnahme sollte die Reduzierung von absperrenden Verkrustungen, zur Wiederherstellung des Feuchtehaushaltes an den Oberflächen der Natursteine. Bewährt haben sich in diesem Zusammenhang Niederdruckrotationswirbelstrahlverfahren. Die Reinigungsparameter sollten anhand von Probeflächen abgestimmt und definiert werden.

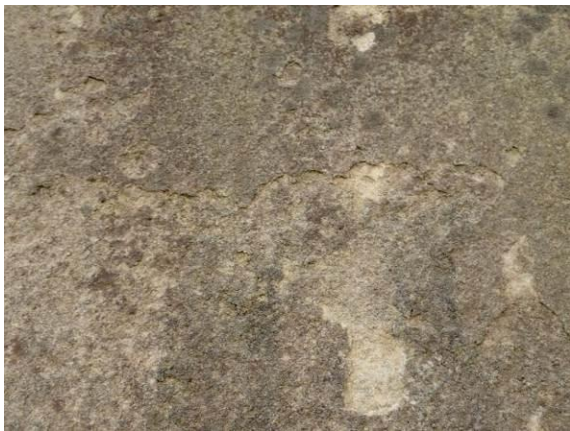
Schalenbildung im Detail

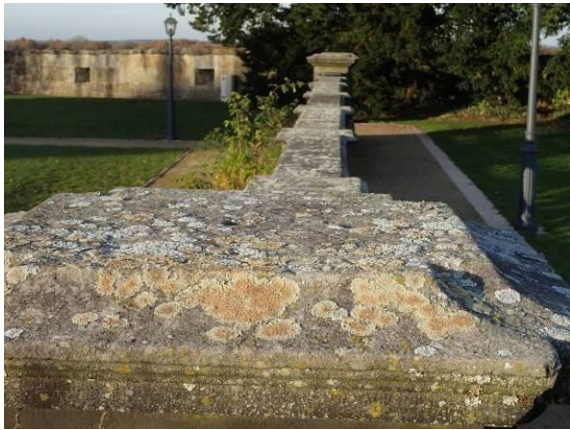
Teilansicht Obergurt

- Die westliche Einfriedung des Schlossgartens zeigt auf den Steinoberflächen biogene Verkrustungen, biogenen Bewuchs und partiell Mischkrusten. In Teilbereichen haben sich Mürbzonen herausgebildet.

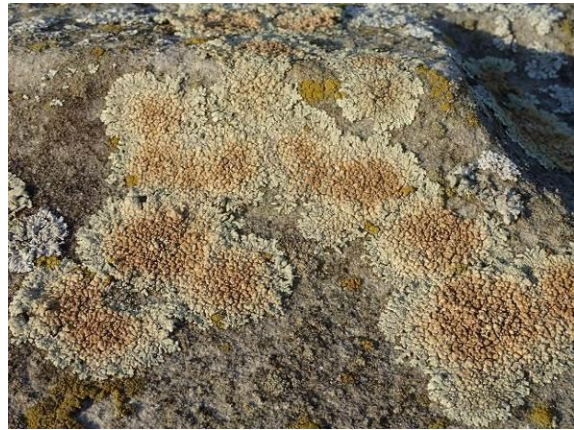
Flechtenbewuchs im Detail

Moose verursachen eine erhöhte Mauerwerksfeuchtigkeit, da sie in der Lage sind größere Mengen Wasser zu speichern. Flechten und Algen verstopfen den oberflächennahen Porenraum, wodurch das natürliche Abtrocknungsverhalten der Baustoffe gestört wird. Zudem entsteht durch den biogenen Befall ein säuerlicher Biofilm, der evtl. eine Zersetzung des Bindemittels von Mörteln und Steinen bewirkt. Biogener Bewuchs in entsprechender Intensität kann die Abtrocknungseigenschaften massiv einschränken. Durch die Einlagerung von Ausgewaschenen Bindemitteln, Schadsalzen oder Stäuben entstehen Mischkrusten, mit stark abdichtender Wirkung.

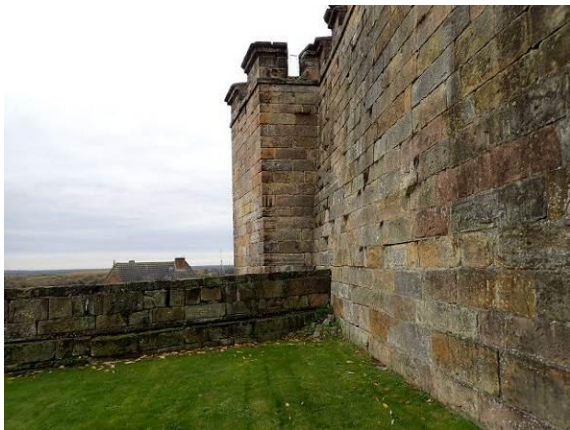
Teilansicht Ostoberfläche

- Die östliche obere Wehrmauer wurde als dreischaliges Massivmauerwerk errichtet. Die östliche Schale wurde im regelmäßigen Schichtenmauerwerk erstellt. Die westliche Schale wurde als unregelmäßiges Schichtenmauerwerk hergestellt. Das Kernmauerwerk besteht aus einem Bruchsteinmauerwerk. Als Mauermörtel wurde ein überwiegend bindemittelgestützter Kalkknotenmörtel verwendet. Die östliche Schale wurde als Attika über den westlich angeordneten Wehrgang hinaus geführt. Der Wehrgang und die Attika wurden mit großformatigen Sandsteinplatten abgedeckt.

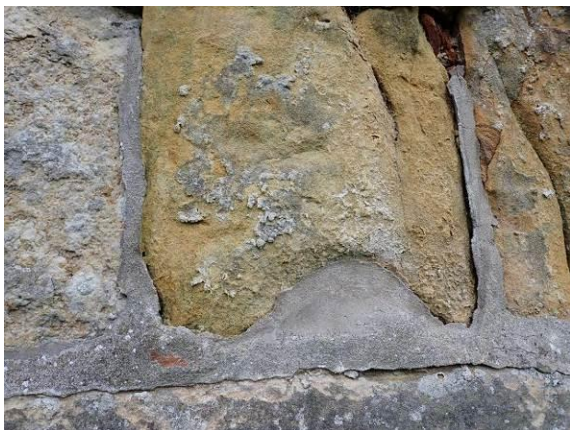
Zementöse Reparaturverfugung

- Die Vergügungen der Attikabereiche sind als abgängig zu bewerten. In den übrigen Wandbereichen zeigen sich vorrangig zementhaltige Fugenreparaturen die sich überwiegend von den Untergründen separiert haben und in unterschiedlichen Intensitäten geschädigt sind.

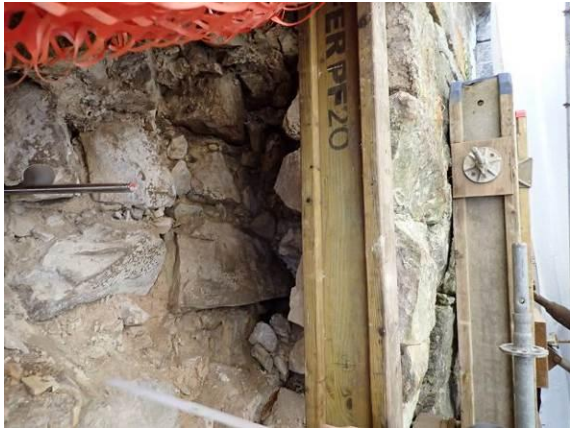
Gesicherte Schalenablösung

- Das dreischalige Massivmauerwerk zeigt vorrangig auf der Westoberfläche, nördlich des Pulverturms im Bereich des unregelmäßigen Schichtenmauerwerks, Schalenseparationen. Teilbereiche sind bereits eingestürzt. Als ursächlich kann hier der massive Feuchteintrag über die Mauerkrönen und teilweise über das Platon der Südostterrasse angesehen werden. Verstärkt wurde das Schadensbild durch die gering ausgeführte verbandstechnische Anbindung der westlichen Außenschale an das Kernmauerwerk. Im Zuge einer aktuellen Maßnahme werden diese Bereiche rekonstruiert und die Vergügung erneuert.

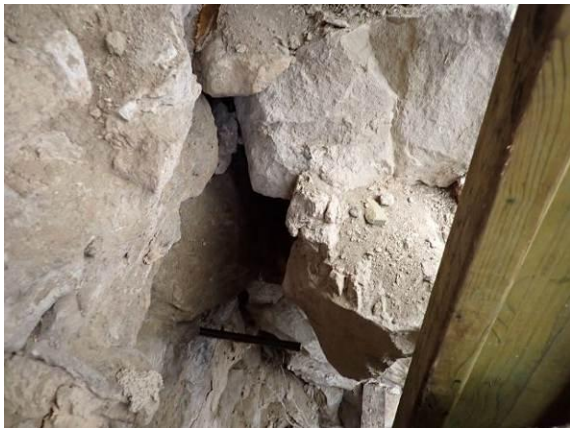
Hohlage im Detail

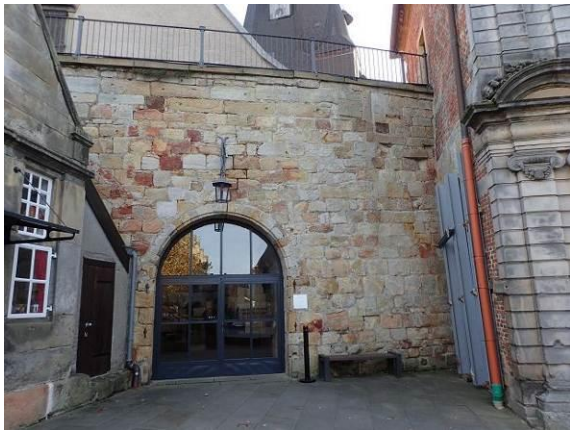
Teilansicht der Westoberfläche

- Die Verfugung der westlichen Außenschale ist durch Ablösungen und Fehlstellen geschädigt.
- Im Inneren der Katharinenkirche zeigt sich an der Südwestecke ein biogener Bewuchs. Siehe hierzu auch Schadensbericht Gebäudebestand. Im Bereich der Ostoberfläche am Anschluss zum oberen Torhaus ist ebenfalls ein biogener Bewuchs und die Ansiedlung weiterer Pionierpflanzen zu beobachten.

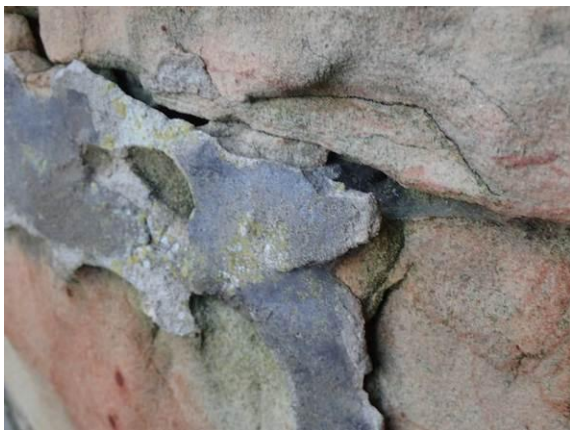
Gelöste Reparaturfuge

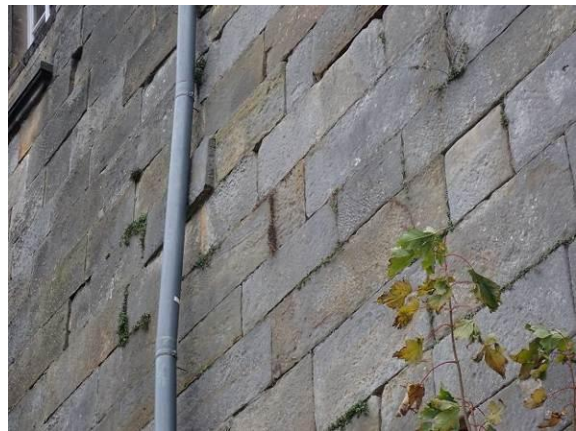
Verschobenen Quader im Detail

- Die Außenschale zeigt vorrangig im westlichen Bereich massive Gefügeschäden und Verformungen, die auf eine Schalenseparation hindeuten. Siehe hierzu auch Bericht zum Gebäudebestand. Eine weitere großflächige Schalenablösung zeigt sich zwischen den beiden westlichen Fallrohren. In diesen Bereichen kann ein Schalenversagen nicht ausgeschlossen werden.

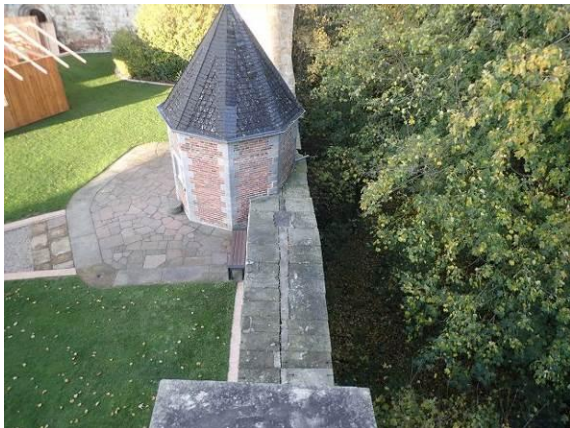
Westliche Mauerkrone

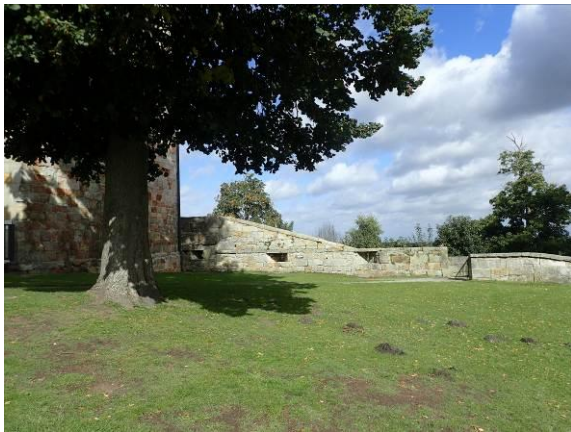
Innenansicht Untersuchungsbereich

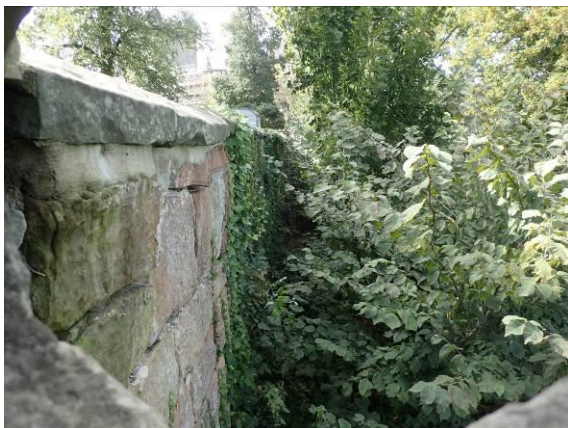
Pflanzenbewuchs auf der Nordoberfläche

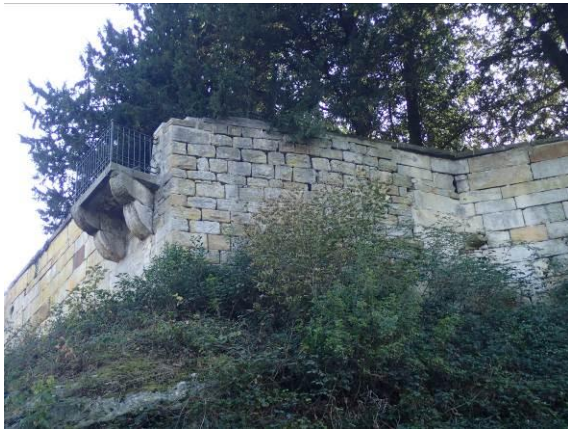
Östlicher Teil des Untersuchungsbereichs

- Im östlichen Teil des Untersuchungsbereichs ist das Mauerwerksgefüge der Nordschale gelockert. Das Mauerwerk ist hier wesentlich kleingliedriger ausgeführt und zeigt nur wenige Bindersteine.
- Im Anschlussbereich zu den Kragsteinen des Balkons Nordost zeigen sich Gefügeschäden durch die fehlende konstruktive Verbindung im Mauerwerk. Die Auflast der Kragsteine ist hierdurch beeinträchtigt.
- Auf der Nordseite zeigt sich ein intensiver Bewuchs von Pionierpflanzen und Efeu.

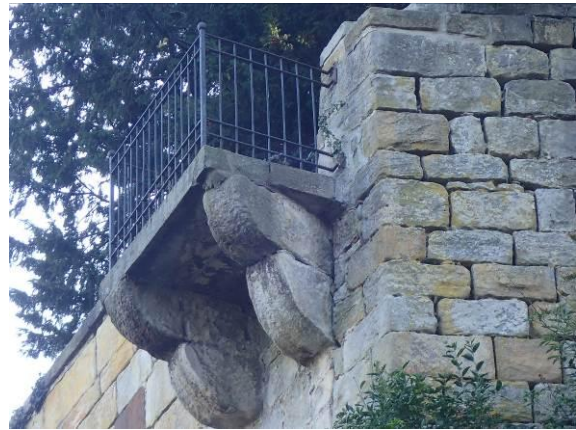
Separationen an den Kragsteinen

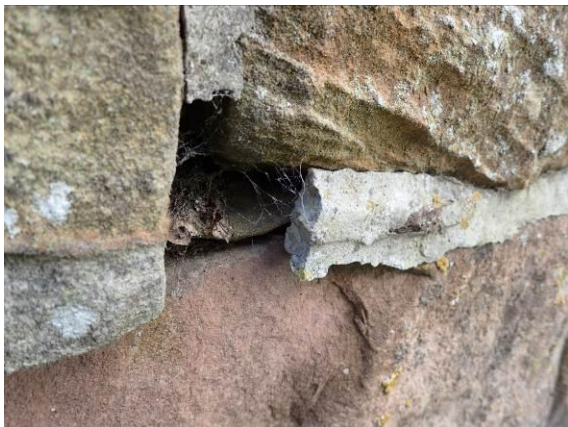
Überfugter Gefügeschaden

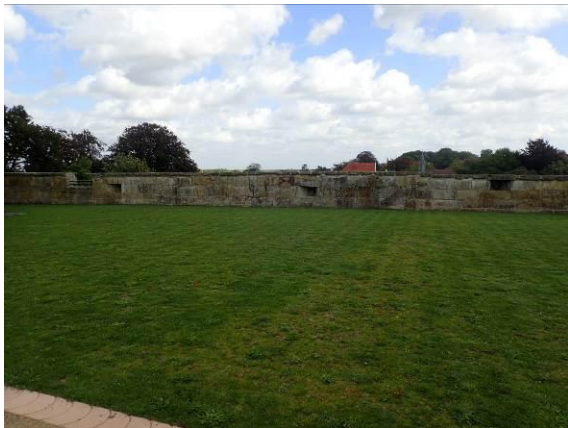
Innenansicht Untersuchungsbereich

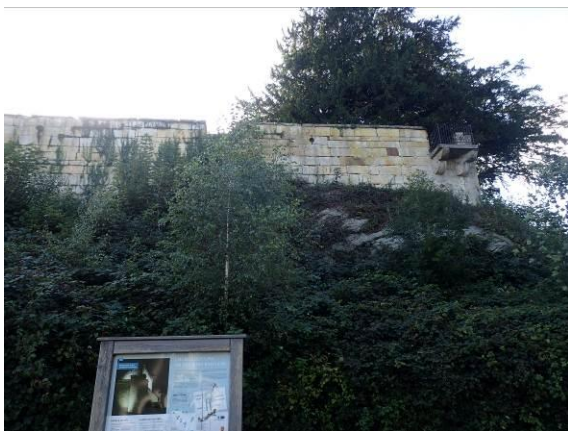
Außenansicht des Untersuchungsbereichs

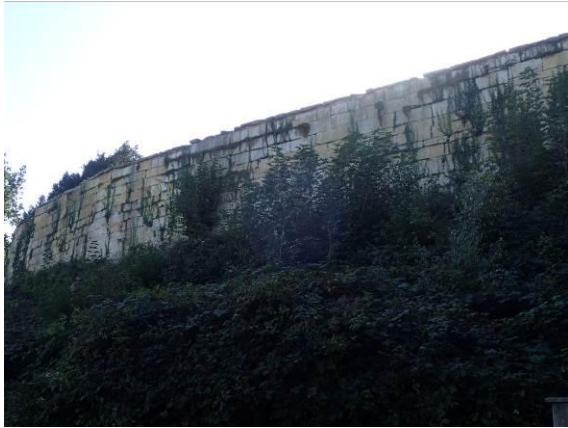
Außenansicht Polygonalecke

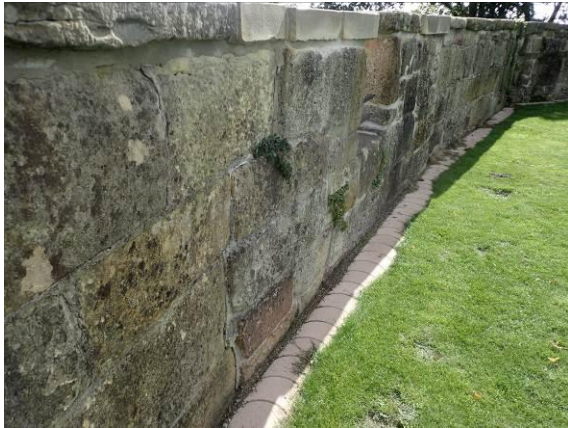
Verformung Mauerkrone

- Partiiell zeigen die Mauerkronen in der Außenschale Gefügeschäden und Verformungen.
- Die Innenoberflächen wurden mit stark zementhaltigen Mörteln überarbeitet. Infolge des verstärkten Bewegungsverhaltens, ausgelöst durch die Vorschädigungen des Gefüges, zeigen die Fugen verstärkte Flankenabrisse.

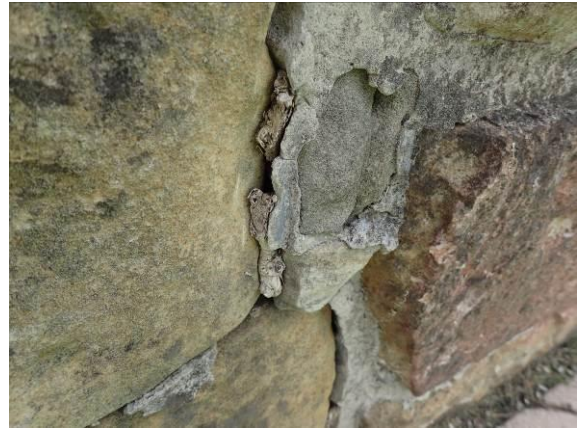
Abgängige Fugenreparatur

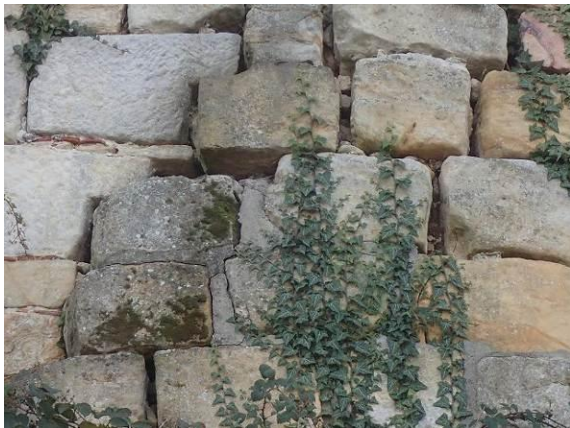
Weiterer Gefügeschaden

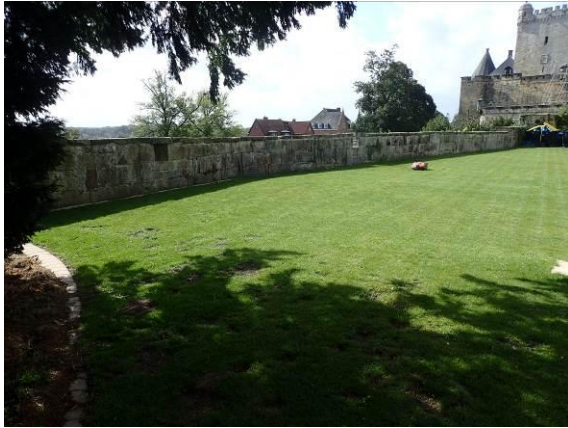
Nordansicht des Untersuchungsbereich

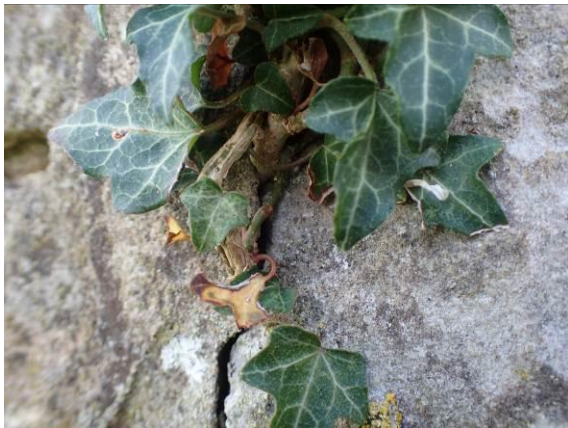
Aktiver Pflanzenbewuchs im Untersuchungsbereich

- Im Zentralbereich ist der Felsen am Aufstand der südlichen Außenschale massiv reduziert.
- In dem Wandbereich findet sich ein verstärkter Bewuchs der Mauerscheibe, im Aufstandsbereich der Wand auch mit größerem Buschwerk und kleineren Bäumen.
- In den Anschlussbereichen der einzelnen Reparaturmaßnahmen und Überformungen zeigen sich Rissbildungen und partiell Gefügelockerungen aufgrund des abweichenden Bewegungsverhaltens der Teilbereiche.
- In den unteren Wandbereichen zeigen sich Fugen und Steinschäden die auf eine verstärkte Beanspruchung der Wand durch Schichtenwasser schließen lassen.
- Die Verfugungen auf der Südoberfläche sind überwiegend abgängig.
- Die Fugenreparaturen wurden teilweise mit stark zementgebundenen Materialien ausgeführt. Es zeigen sich Rissbildungen und Ablösungen von den Steinflanken in unterschiedlichen Intensitäten. Verstärkt ist die Nordoberfläche betroffen.

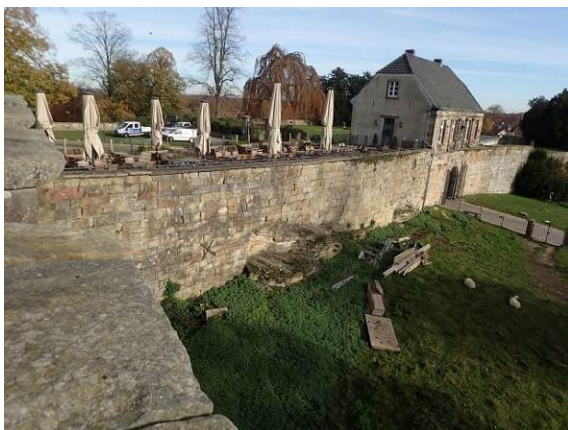
Ansicht Untersuchungsbereich

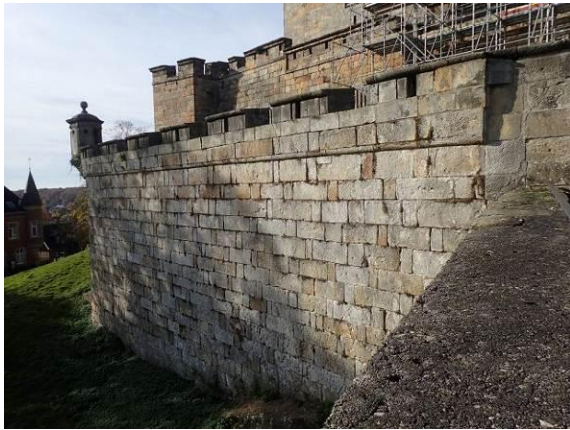
Südlicher Teil des Zwingers

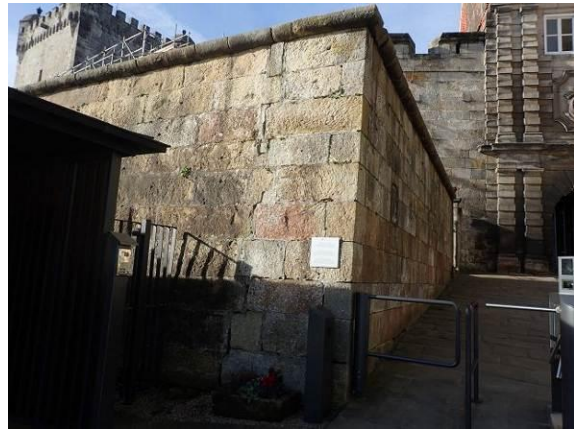
Ansicht Ecke Nordost

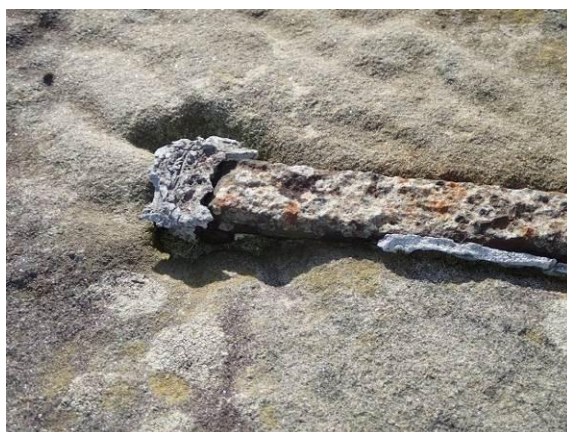
Geschädigte Verklammerung

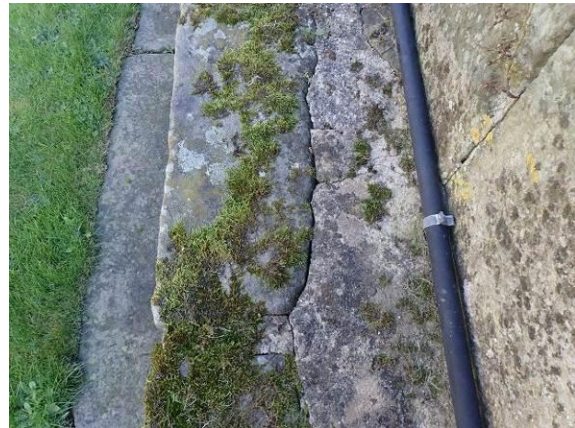
Schalenablösung im Detail

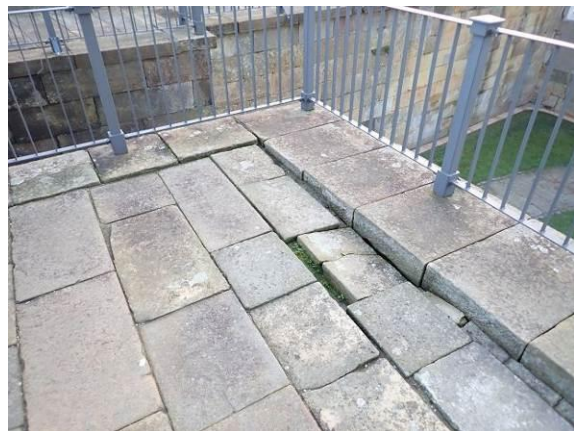
Versackter Bodenbelag

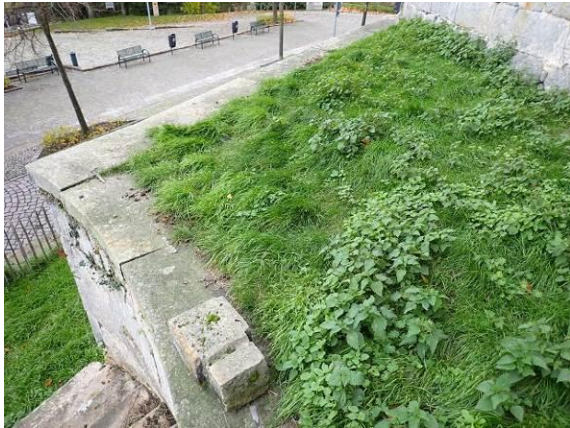
Westteil der zweiten Terrassenstufe

- In der zweiten Terrassenstufe ist das Mauerwerk im westlichen Bereich verformt und im Gefüge gelockert.
- Die Verklammerungen der Abdecksteine sind durch Korrosion, Steinausbrüche und Separierung des Bleivergusses überwiegend geschädigt.

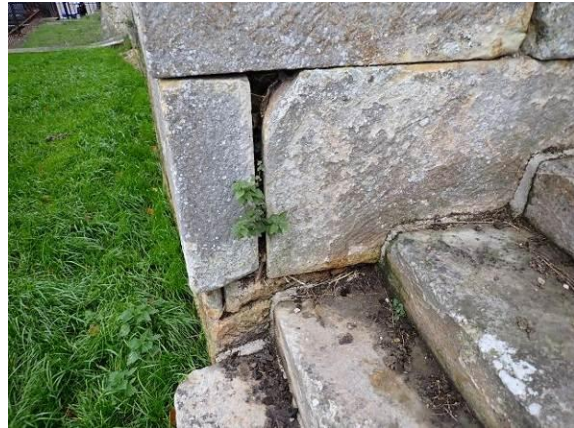
Verformung an der Eckausbildung

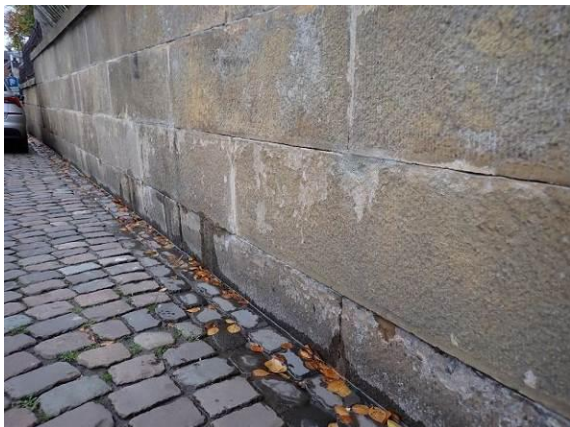
Teilbereich der unteren Terrassenstufe

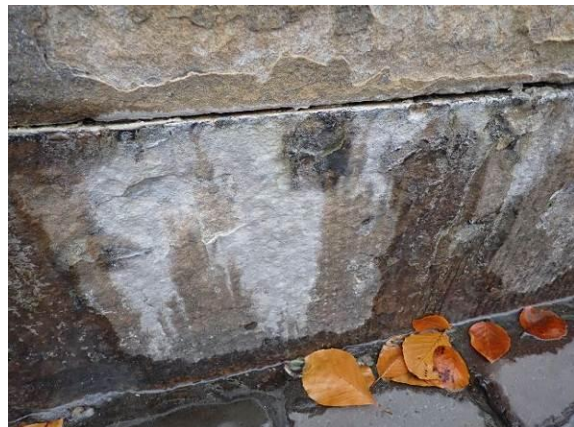
Bindemittelauswaschung im Detail

Aufgrund der Schädigung kommt es zu einer verstärkten Durchfeuchtung des Mauerwerks, was zu Ausschwemmungen von Bindemitteln führt und so die mechanischen Eigenschaften der Mörtel verändert.

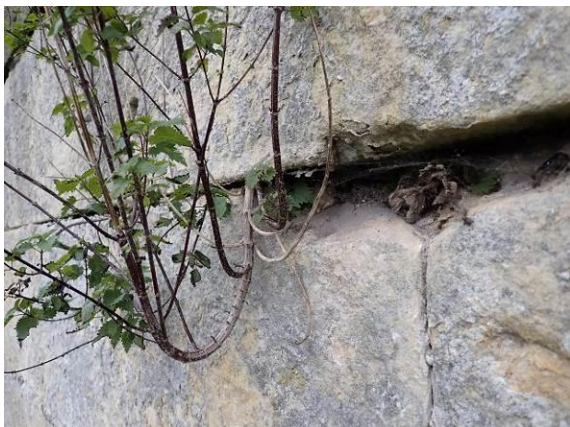
Detail, Kantenausbrüche

- Die Verfugung ist überwiegend stark geschädigt. Dies betrifft auch die Setzmörtel.
- Die Terrassenmauerwerke zeigen Verformungen in unterschiedlichen Intensitäten. Aufgrund der geschädigten Pressfugen zeigen sich in diesem Zusammenhang vermehrt Schädigungen der Steinkanten.

- **Hierbei sollten aus statischer Sicht die Bauzustände berücksichtigt werden.**
- **Ausplatzungen an Naturwerksteinen können durch Vierungen instandgesetzt werden. Je nach Art und Intensität der Schädigung sollten die Vierungen durch die Ausarbeitung der Schadstelle und den Einbau des Ergänzungssteins eine natürliche Lagesicherung bekommen. Als Klebemörtel sollte rein mineralischer Mörtel, mit ähnlichen feuchtetechnischen Eigenschaften des verwendeten Steinmaterials, eingesetzt werden.**

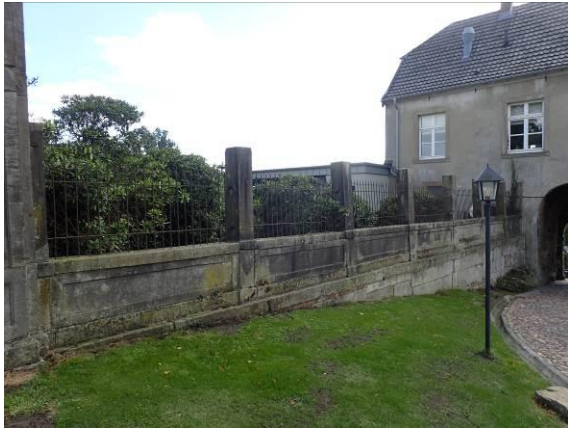
Südlicher Teil der Garteneinfriedung

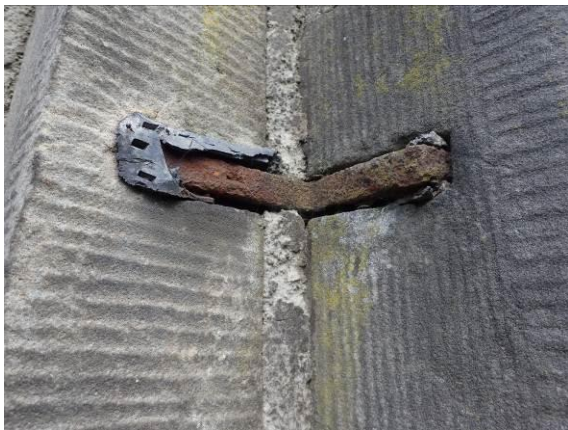
Geschädigte Verklammerung

- Die Sockelklammern der Pfeiler sind überwiegend durch Korrosion geschädigt oder fehlen.
- Die Brüstungsplatten sowie die Obergurte sind überwiegend verformt und zeigen Kantenabplatzungen in unterschiedlichen Intensitäten.

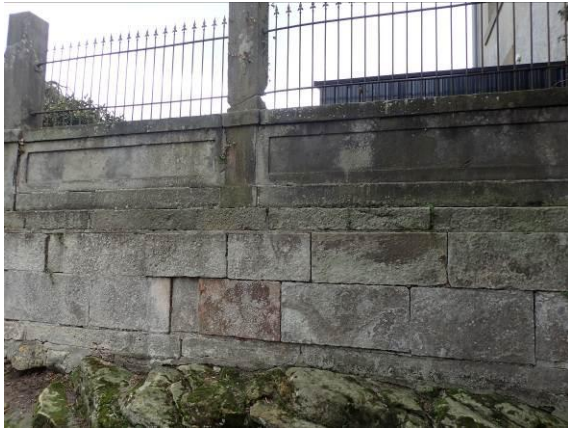
Verformung Sockelmauerwerk

- Das Sockelmauerwerk im Südteil ruht auf dem Felsen und ist einseitig durch Erddruck belastet. Es zeigen sich Gefügeschäden und Verformungen, die auf eine Überbeanspruchung hindeuten. Siehe hierzu auch Wasserführung.

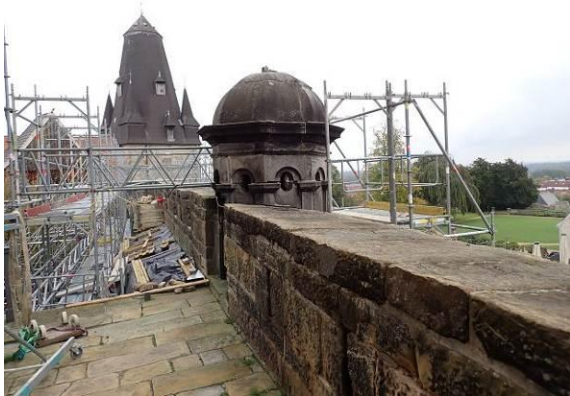
Ansicht Kragerker

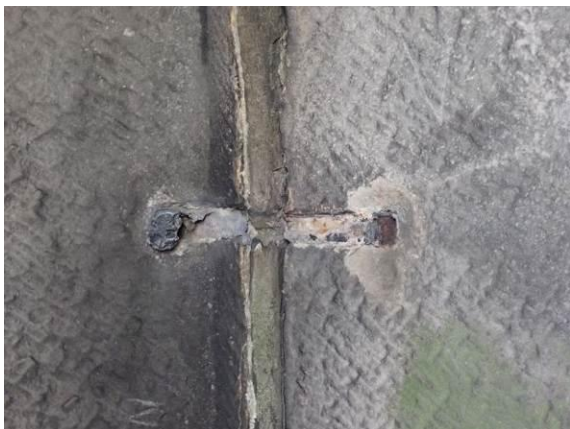
Geschädigte Klammer

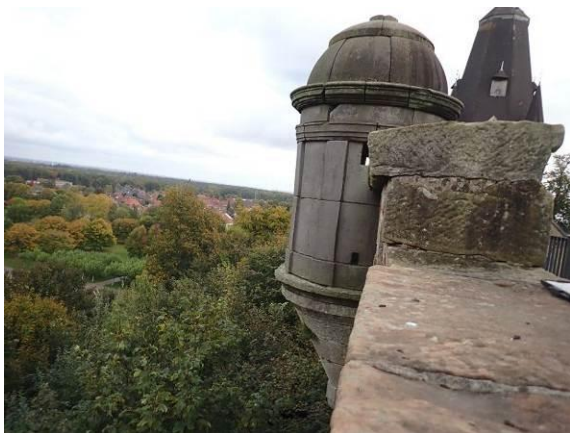
Ansicht Kragerker

- Durch die Korrosion der Klammern kommt es zu Gefügeschäden und Steinsprengungen in den verklammerten Bereichen der Natursteine. Die Setz- und Fugenmörtel sind überwiegend abgängig. Die Steine ruhen überwiegend auf den bauzeitlich als Versetzhilfe eingebauten Schieferplatten.

- Aufgrund der Schädigung der lastabtragenden Wehrmauer neigt sich der Erker Richtung Norden. Siehe hierzu auch Schadenskomplex mehrschalige Massivmauerwerke.

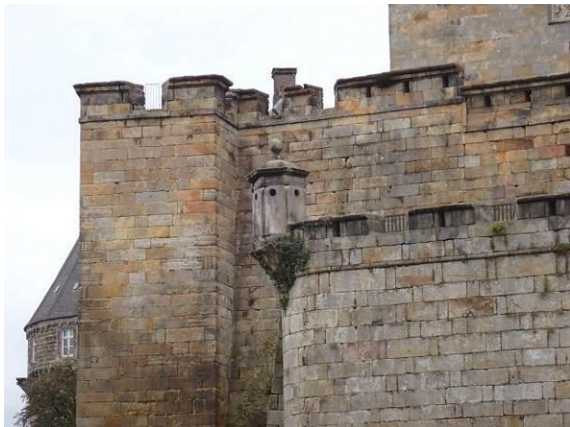
Ansicht Südosterker

- Die Klammern zeigen Korrosionsschäden, verbunden mit Steinsprengungen in unterschiedlichen Intensitäten. Aufgrund der Schädigung der lastabtragenden Wehrmauer neigt sich die Konstruktion in südöstliche Richtung. Der obere Kuppelring zeigt zu den Wandplatten und den Deckensteinen, aufgrund der Schädigung des unteren Steinringes massive Verformungen. Der innere Verbund der Konstruktion, verbunden mit der Standsicherheit, ist gefährdet.

- In den unteren Bereichen hat sich, der bereits zurück geschnittene Efeubewuchs erneut ausgebreitet.
- Der Kragerker Südost ist derzeit für den Besucherverkehr gesperrt.

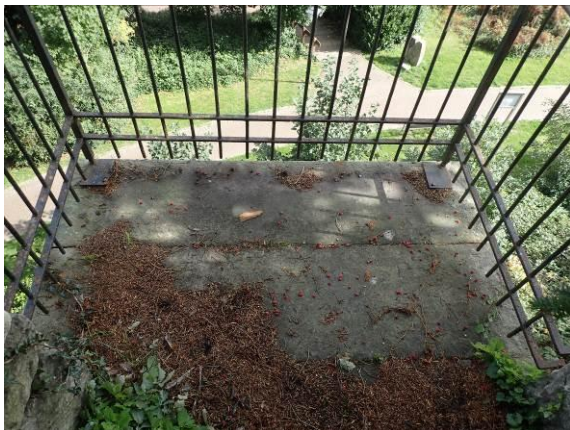
Draufsicht Balkon

- Im Bereich des Balkons Nordost besitzt, aufgrund einer Überformung der nördliche Wandbereich keine konstruktive Verbindung zu den südlichen Mauerwerksbereichen. Im Weiteren bildet das nördliche Mauerwerk keine Auflast für die Kragsteine. Das Laibungsmauerwerk ist im Gefüge gestört und vom Bestand abgerissen.

Die Ursache für die Verformung liegt im Fehlen oder in dem Funktionsverlust der Rückverankerung der Bauteile untereinander. An diesem Bauteil auftretende Schädigungen können bzw. haben schon zu Auswirkungen auf das statische System geführt, welches durch die Verformung sichtbar ist.

- Bei zunehmender Schadensintensität sollte die Mauerwerksverspannung durch die Instandsetzung bzw. Erneuerung der Verklammerung, durch die Reprofilierung der Werksteine und durch die Reparatur der Fugen, wieder hergestellt werden. In diesem Zusammenhang sollte die Wasserführung optimiert werden.

- Ggf. sollten stark verformte und im Gefüge gelockerte Bereiche neu versetzt werden.
- Im Bereich der geschädigten Kragsteine sollte das lastabtragende Mauerwerk auf Schädigungen untersucht werden. In diesem Zusammenhang sollten auch die einbindenden Bereiche der Kragsteine auf Brüche untersucht werden.

- Ggf. sollten Maßnahmen zur Reduzierung der Beanspruchung durchgeführt werden. In diesem Zusammenhang sollte der Kraftfluss optimiert und die Tragkonstruktion instandgesetzt werden, siehe hierzu auch Schadenskomplex mehrschaliges Mauerwerk.

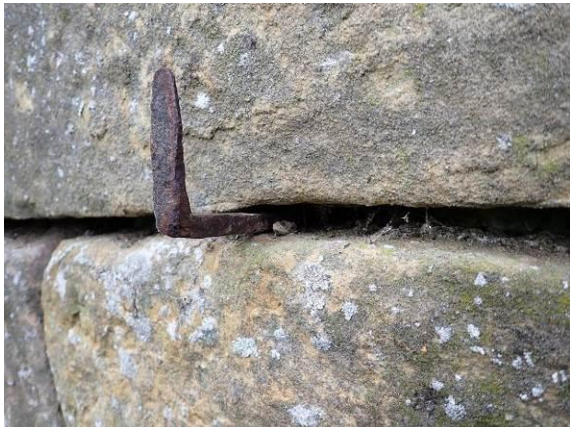
Korrodiertes Halteisen

Die Volumenvergrößerung beim Rosten führt zu Schäden am Mauerwerk, die sich in Form von Rissbildungen, Steinsprengungen und Verformungen äußern.

Ursache für das Rosten der Eisenteile ist die Feuchtigkeit in den Außenwänden und der fehlende Rostschutz auf der Eisenoberfläche.

- **Die ungenutzten Eisenteile ausbauen.**
- **Entstandene Fehlstellen in der Fassade mit dem historischen Fugenmaterial und Steinen schließen, um einen weiteren Feuchtigkeitseintrag von außen in das Mauerwerk zu verhindern.**
- **Erhaltenswürdige Bauteile aus dem Mauerverbund ausbauen, mechanisch entrosten und mit einem geeigneten Rostschutz versehen.**
- **Beim Wiedereinbau sollte darauf geachtet werden, dass die Metallteile im Mauerwerksbereich gut in einem Kalkmörtel eingebettet werden. Beim Einsetzen in Naturwerksteinen hat sich ein Bleiverguss bewährt.**
- **Schadstellen im umliegenden Bereich durch Steinaustausch/Steinergänzungen und Fugenreparaturen restaurieren. Risse sollten durch eine mineralische Rissfüllung im Injektionsverfahren geschlossen werden.**

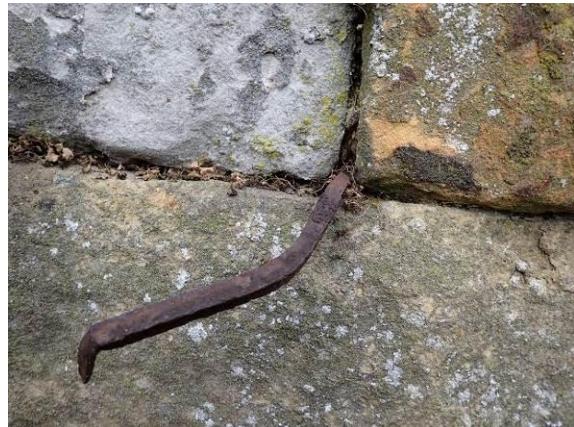
Weiteres Metallteil

- In den Mauerwerksbeständen korrodieren ungenutzte Metallteile in unterschiedlichen Intensitäten.
- Die Verklammerungen sowie die Dorne der Mauerabdeckungen und der Naturwerksteinmauerwerke zeigen Korrosionsschäden in unterschiedlichen Intensitäten. Siehe hierzu auch die jeweiligen Schadenskomplexe.

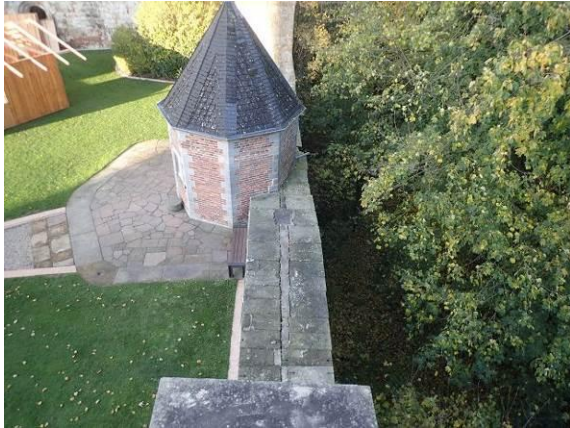
Mauerkrone Nordwand

- Im Bereich der Mauerkronen sind die Verfugungen überwiegend als abgänglich zu bezeichnen. Abdeckplatten sind teilweise geschädigt. Die Wasserführung ist durch die fehlenden Überstände oder Tropfkanten der Abdeckplatten stark eingeschränkt. Es kommt zum Feuchteintrag in die Konstruktionen. Siehe hierzu auch die jeweiligen Schadenskomplexe.

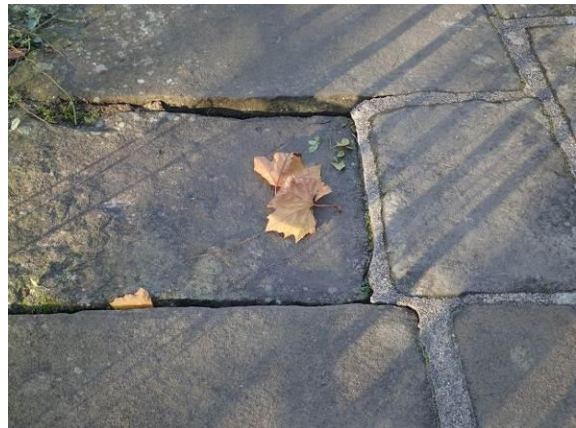
Versackte Bodenplatten

- Im Bereich der nördlichen und östlichen Wehrmauer sowie auf dem Platon Südost vor dem Pulverturm ist der Plattenbelag stark verformt und die Verfugung überwiegend abgänglich. Das anfallende Regenwasser verteilt sich im Unterbau und im Mauerwerk. Dies führt zu Setzungen im Auffüllungsmaterial sowie zum Abbau von Bindemitteln in den Mauerwerken. In der Folge kommt es zur Einleitung von Horizontalkräften auf die Mauerwerke beziehungsweise der einzelnen Mauerwerksschalen, was zu Verformungen, Rissbildungen und Gefügeschäden führt. Siehe hierzu auch Schadenskomplex mehrschalige Mauerwerke und Schadenskomplex Terrassenmauerwerke.

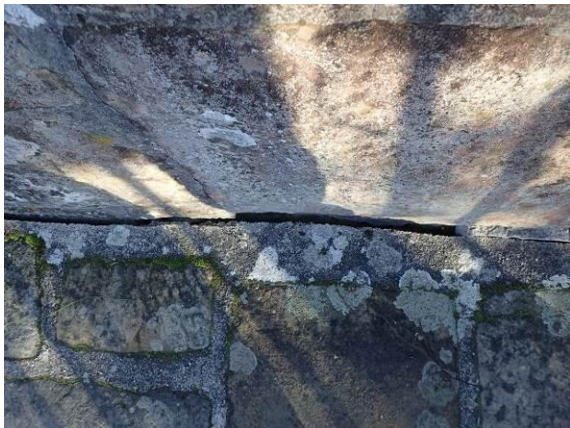
Ungünstige Fugenausbildung
