● monumentendienst | Vechtaer Str. 10 | 26197 Ahlhorn

## Inspektionsbericht

**Burganlage Bentheim, Schlossstraße 7, 48455 Bad Bentheim**  
**Bauteilinspektion, Wehrmauerbestand**

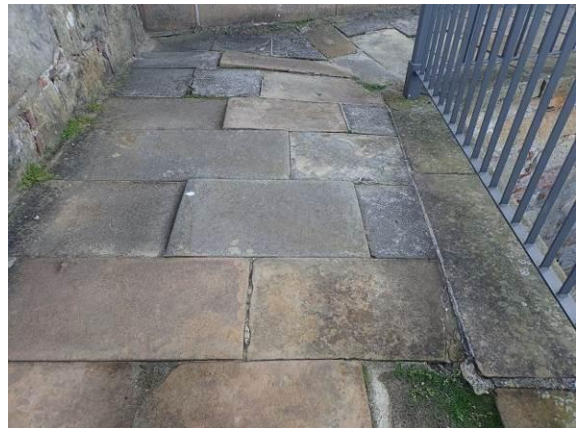
Verformter Bodenbelag

- Im Bereich der nördlichen und östlichen Wehrmauer sowie auf dem Platon Südost vor dem Pulverturm ist der Plattenbelag stark verformt und die Verfugung überwiegend abgänglich. Das anfallende Regenwasser verteilt sich im Unterbau und im Mauerwerk. Dies führt zu Setzungen im Auffüllungsmaterial sowie zum Abbau von Bindemitteln in den Mauerwerken. In der Folge kommt es zur Einleitung von Horizontalkräften auf die Mauerwerke beziehungsweise der einzelnen Mauerwerksschalen, was zu Verformungen, Rissbildungen und Gefügeschäden führt. Siehe hierzu auch Schadenskomplex mehrschalige Mauerwerke und Schadenskomplex Terrassenmauerwerke.

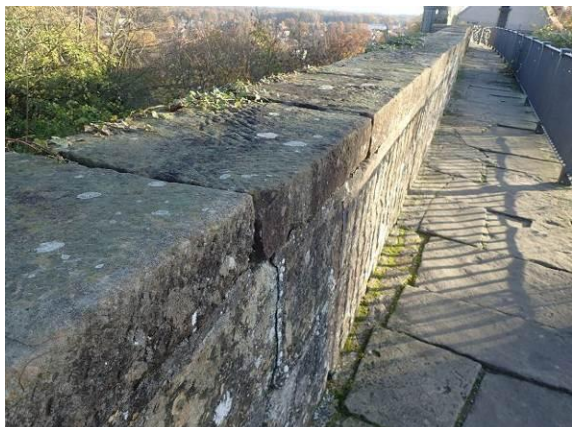
Mauerkrone, Nordwand

- Im Bereich der Mauerkronen sind die Verfugungen überwiegend als abgänglich zu bezeichnen. Abdeckplatten sind teilweise geschädigt. Die Wasserführung ist durch die fehlenden Überstände oder Tropfkanten der Abdeckplatten stark eingeschränkt. Es kommt zum Feuchteintrag in die Konstruktionen. Siehe hierzu auch die jeweiligen Schadenskomplexe.

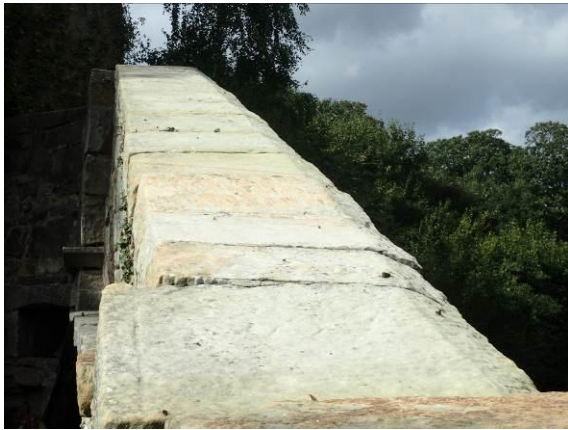
Abdeckung der Nordmauer

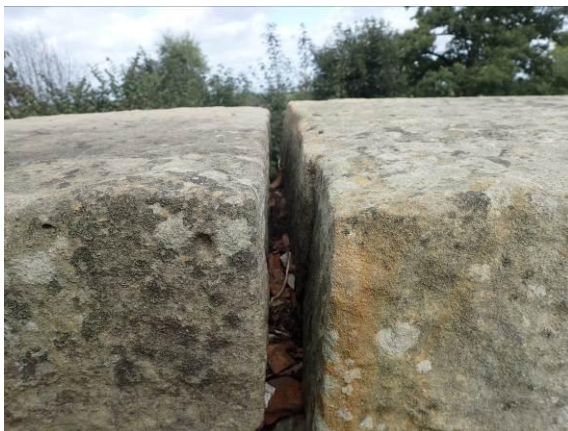
Geschädigte Verfugung

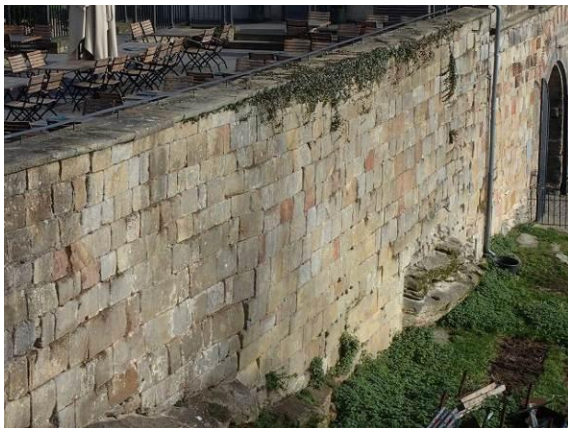
Verformung Mauerschale

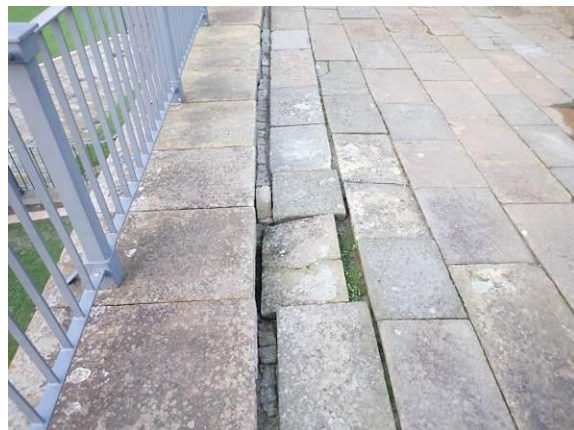
Versackung Bodenbelag

- Im Bereich der oberen Südterrasse sind die Bodenbeläge aus großformatigen Sandsteinplatten massiv verformt, so dass eine geregelte Entwässerung des Platon nicht mehr stattfindet. Es zeigen sich großflächige Verformungen und Versackungen von Einzelsteinen in unterschiedlichen Intensitäten.

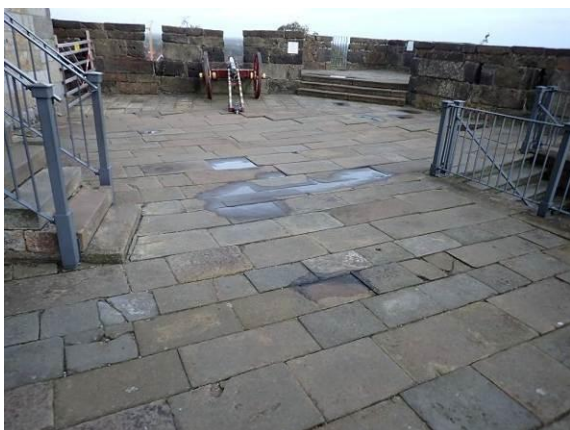
Verformung Bodenbelag

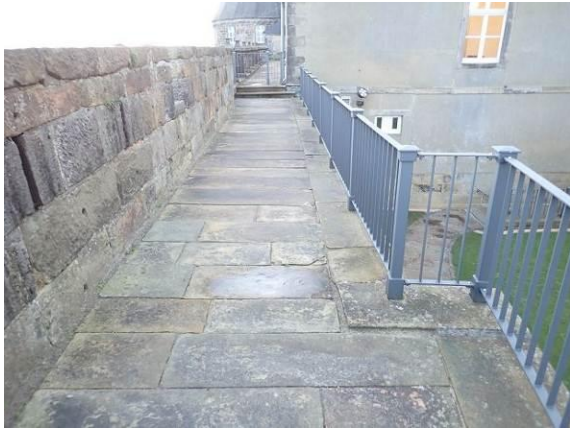
Oberer Wehrgang, Süd

- Der südliche an das obere Terrassenplaton anschließende Wehrgangbelag zeigt geringere Verformungen in der Oberfläche. Eine Entwässerung über die Abdeckplatten erfolgt hier aufgrund des Versatzes zwischen Abdeck- und Bodenplatten sowie durch die Sandfugen nur sehr eingeschränkt. Eine Tropfkante in den Abdeckplatten ist nicht vorhanden. Das Wasser wird unterhalb der Abdeckplatten auf die Nordoberfläche der südlichen Terrassenwand geleitet und sorgt hier für massive Bindemittelausschwemmungen aus dem Sandstein. Siehe hierzu auch Oberflächenverwitterung.

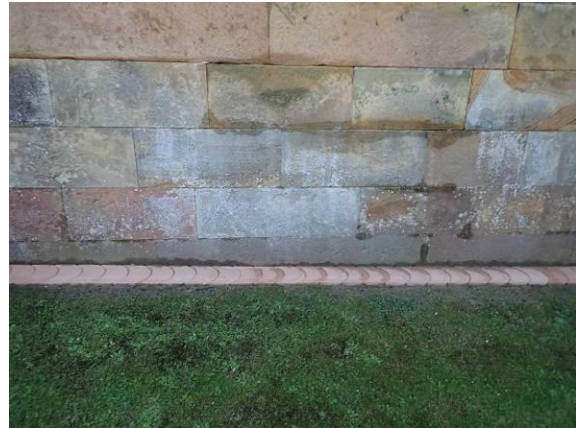
Durchsickerndes Schichtenwasser, Südostterrasse

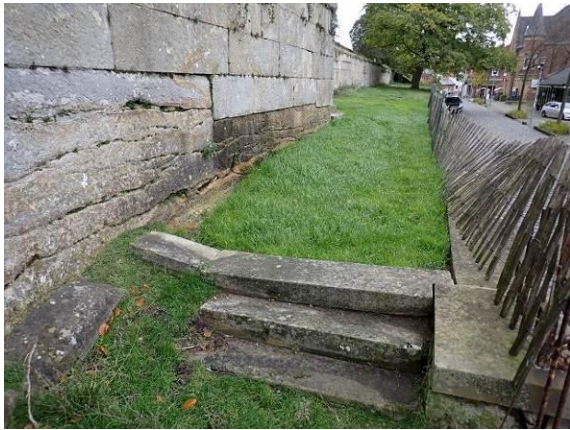
Ansicht untere Terrassenstufe

- Die Südterrassen wurden durch Auffüllungen hinter den Terrassenwänden geschaffen. Eine Entwässerung der Auffüllungen über Drainageöffnungen wurde bauseits nicht vorgesehen. Anfallendes Schichtenwasser staut sich hinter den Mauerwerken und sickert langsam hindurch. In der Folge werden die Bindemittel ausgespült. Es kommt zur Bildung von Oberflächenkrusten. Siehe hierzu auch Oberflächenverwitterung.

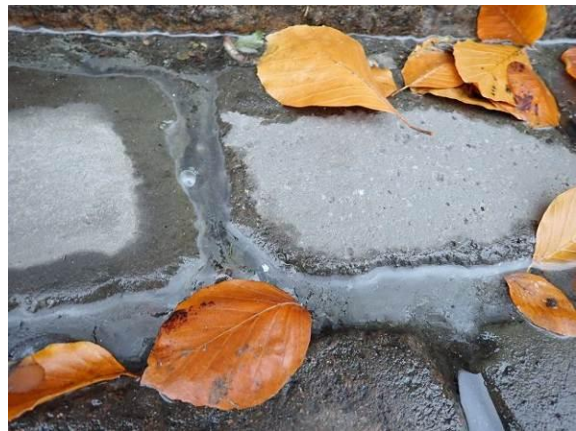
Bindemittelanreicherung im Wasser

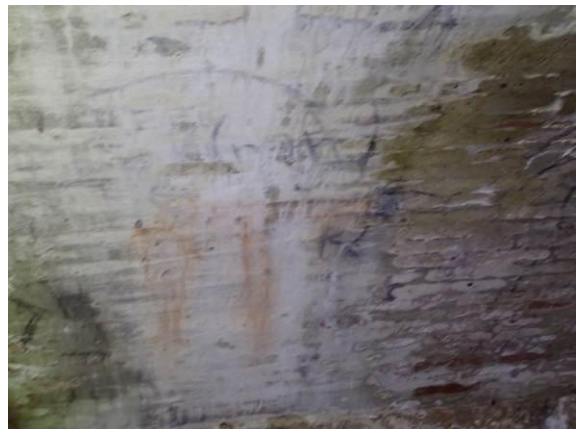
Kalksinterkrustenbildung auf der Unterseite

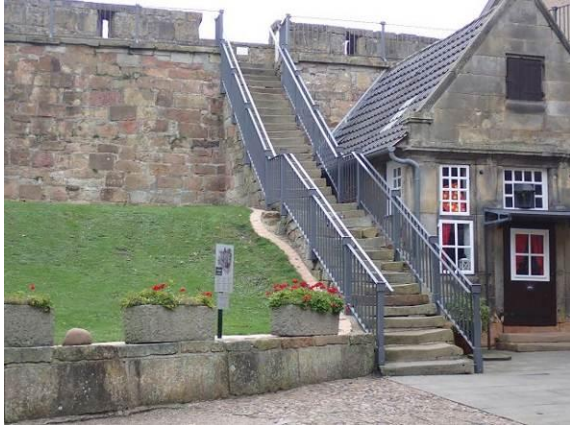
Ansicht Freitreppe

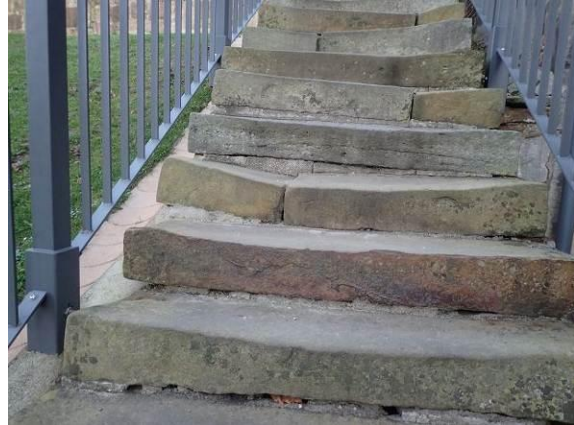
Verformter Stufenbelag

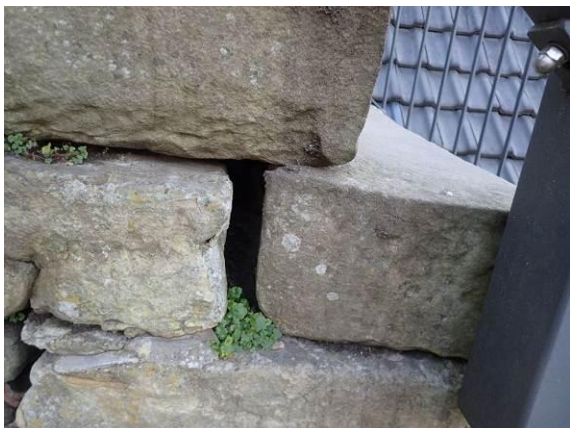
Verschobene Blockstufen

- Die Wangenmauerwerke zeigen aufgrund des Erddrucks starke Verformungen und Gefügeschäden. Siehe hierzu auch Wasserführung beeinträchtigt. Ein Großteil der Blockstufen ist gebrochen, so dass der Treppenlauf massiv verformt ist. Die Stufenfragmente sind zum Teil aus dem Verbund gelöst. Die Füllung des Treppenkörpers zeigt durch den vermehrten Feuchteeintrag massive Auswaschungen. Hierdurch wird der seitliche Druck auf die Wangenmauerwerke verstärkt. Die Verkehrssicherheit der Treppe ist eingeschränkt.

- Zur Instandsetzung der Treppenanlagen sollte eine umfassende Sanierungsplanung aufgestellt werden.
- Die Wangenmauerwerke sollten instandgesetzt werden. Siehe hierzu auch Schadenskomplex Terrassenmauerwerke. In diesem Zusammenhang sollte die Ablastung der Wangenmauerwerke optimiert werden.
- Stark geschädigte und nicht tragfähige Wangenbereiche sollten neu versetzt werden.
- Für die Treppenfüllungen haben sich drämfähige, mineralisch gebundene Materialien bewährt.
- Gebrochene Blockstufen können unter verminderter Beanspruchung zusammengefügt werden. Ggf. ist hier eine zusätzliche Stützung der Bruchstelle bzw. eine Vernadelung sinnvoll.
- Die verformten Blockstufen sollten neu ausgerichtet ggf. im Zuge der Wangensanierung neu versetzt werden. Abgängige Stufen sollten ausgetauscht werden.
- Die geschädigte Verfugung sollte erneuert werden.

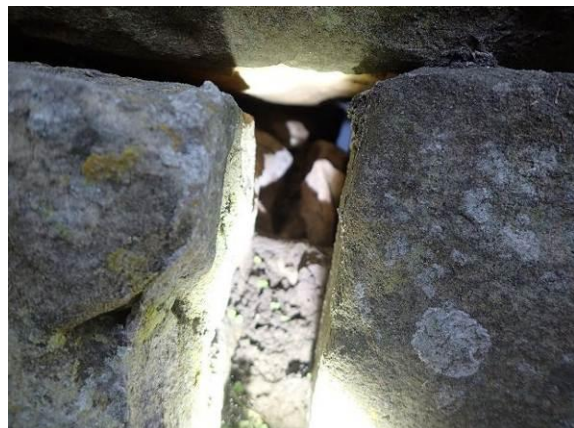
Ausgewaschene Treppenfüllung

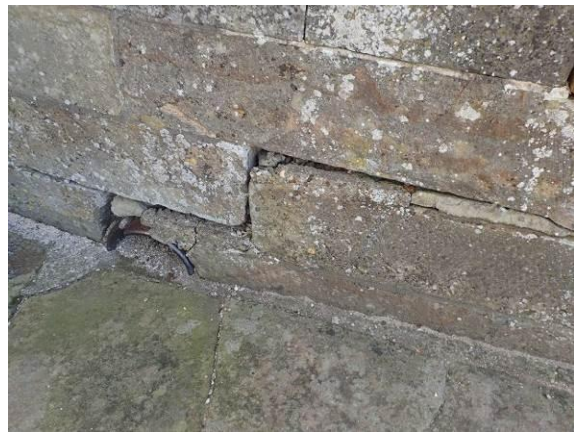
Versackung der Wangen

- Die Freitreppe zum Eingang des Pulverturms von der oberen Podestfläche zeigt infolge der Absenkung des Bodenbelags massive Verformungen und Gefügeschäden. Das Schadensbild hat sich im Vergleich zur Bauteilinspektion 2021 massiv verschlechtert.
- Die Ver fugungen der Wangenmauerwerke sowie der Blockstufen untereinander sind überwiegend abgängig, so dass vermehrt Feuchtigkeit in den Treppenkörper eindringen kann und den Schadensprozess beschleunigt.
- Die zweite Blockstufe zeigt Schädigungen durch Korrosionssprengungen.

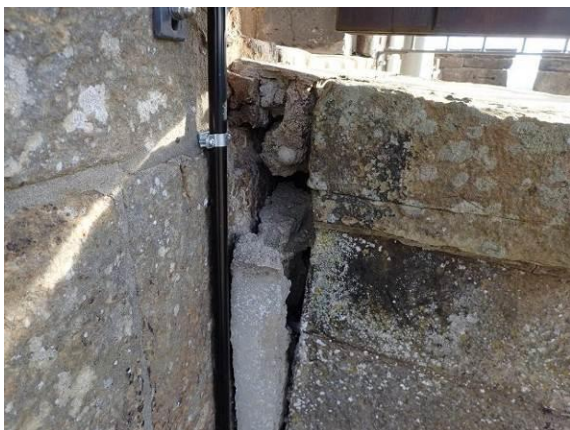
Abriss West vom Pulverturm

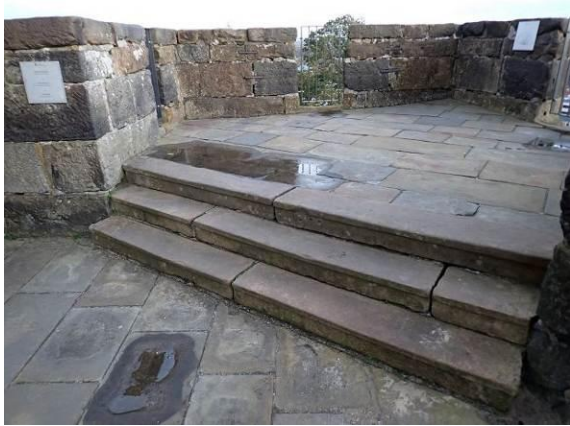
Ansicht Freitreppe

- Die Podestfläche sowie der Unterbau der Blockstufen zeigen Verformungen, so dass die Wasserführung massiv beeinträchtigt ist.
- Die Verfugung ist als abgängig zu bezeichnen. In Folge der eingeschränkten Unterfütterung drohen die Blockstufen zu brechen.

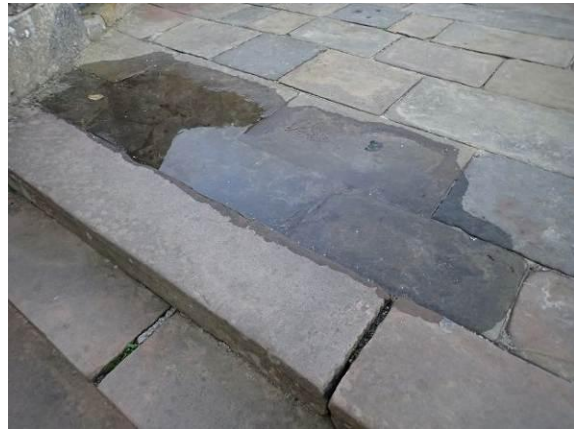
Wasserführung im Detail

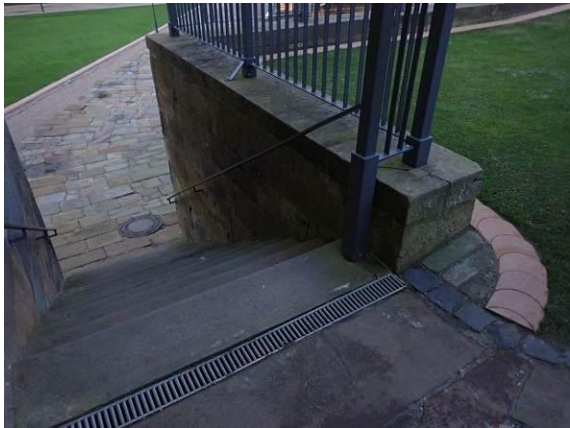
Treppe zum unteren Platon

- Die Blockstufen der Treppe lasten auf der Auffüllung im Terrassenkern ab. Sie sind seitlich nicht in die Wangenmauerwerke eingebunden. Die Verfüllung weist intensive Hohlräume durch Ausschwemmungen auf. Die gleichmäßige Ablastung der Blockstufen ist gefährdet. Es drohen Versackungen und Steinschäden an den Blockstufen.

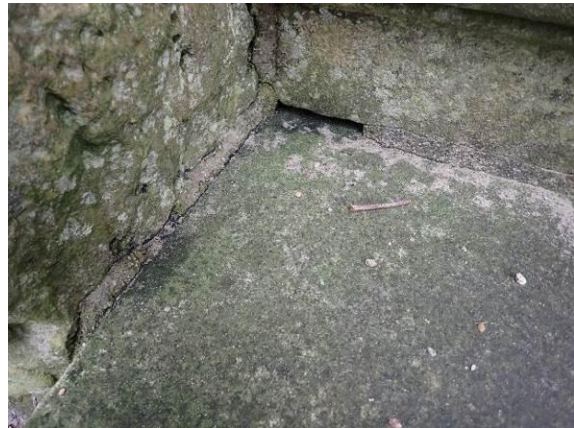
Anschlussdetail zur Wangenwand

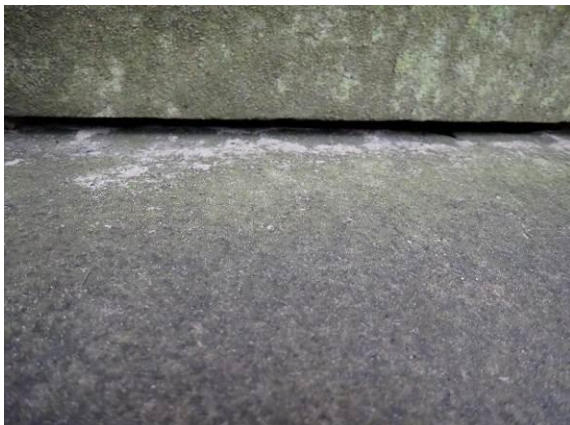
Fehlende Verfugung

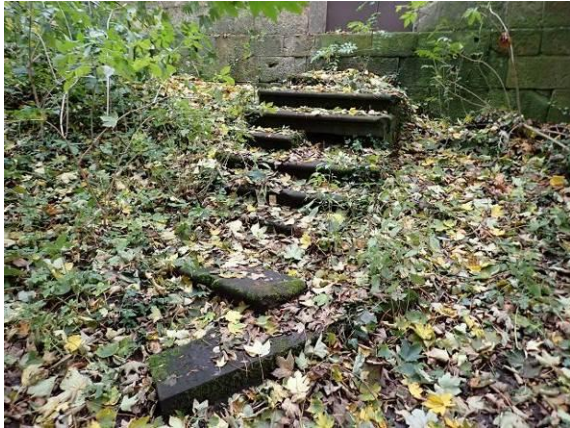
Ansicht Freitreppe

- Die untere Freitreppe zur Spindeltreppe besteht aus, auf Wangenmauerwerken aufgelagerten und profilierten Blockstufen.
- Die Stufenanlage zeigt Gefügeschäden und Fehlstellen in den Wangenmauerwerken. Die Stufen sind verschoben, gebrochen und Teilbereiche fehlen. Auf der Oberfläche hat sich biogener Bewuchs angesiedelt.
- Die Verkehrssicherheit der Treppe ist derzeit nicht gegeben.

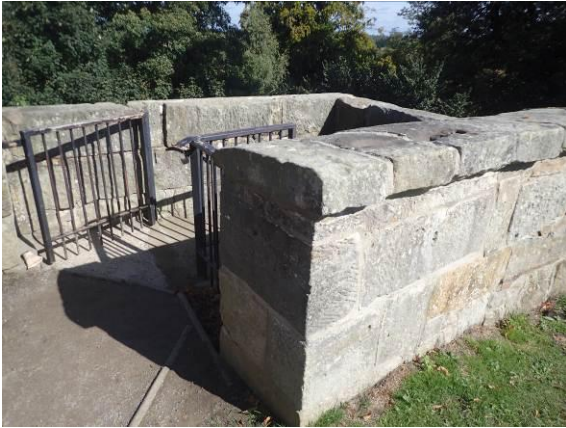
Austritt auf dem unteren Burghof

- Die Spindeltreppe aus Sandsteinblockstufen wurde an einen Versprung in der unteren Wehrmauer angebaut. Hierzu wurde das Treppenhaus durch einschaliges Quadermauerwerk in nördlicher und östlicher Richtung ergänzt. Die Stufen ruhen auf der inneren Spindel, wo sie mit Steindornen verbunden sind und in den Auflagertaschen in den Umfassungswänden. In den unteren Bereichen der Treppe wurden die Stufen untermauert.

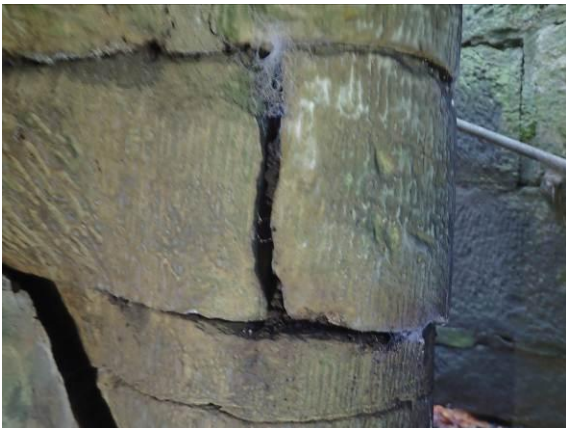
Blockstufenbruch im Spindelbereich

- Einzelne Blockstufen der Spindeltreppe sind gebrochen. In den Auflagerbereichen der Blockstufen und an der Spindel sind diese verstärkt durch Ausplatzungen und Fehlstellen geschädigt. Dies führt zu einer Querschnittsschwächung, was die Belastbarkeit der Konstruktion einschränkt. Im unteren Bereich ist die Spindel verformt, was zu Kraftumlagerungen geführt hat.

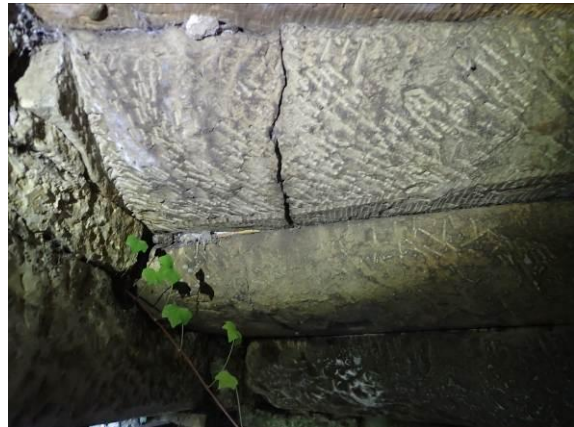
Gebrochene Blockstufe

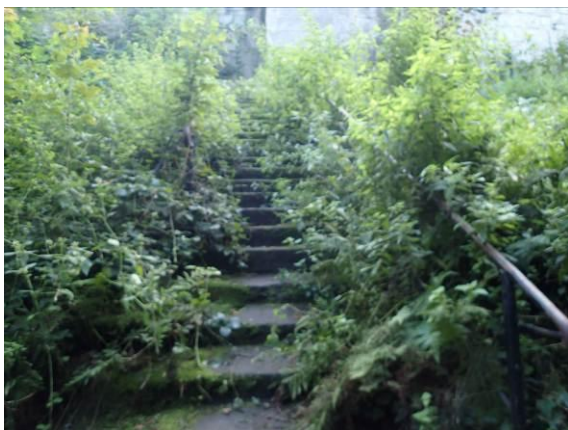
Treppe zur nordöstlichen Ausfallpforte

- Im unteren geraden Treppenlauf zur Ausfallpforte zeigen sich Verformungen des Wangenmauerwerks mit Gefügeschäden. Die Auflagerung der Blockstufen ist beeinträchtigt es zeigen sich Verformungen. Die Fugen sind als abgängig zu bewerten, was den Wassereintrag erhöht. Die unteren Stufen wurden aus dem Felsen ausgearbeitet und zeigen massive Steinverluste. Das Geländer zeigt Korrosionsschäden. Der obere Pfosten ist gelöst. Die Verkehrssicherheit ist eingeschränkt. Die zementgebundenen Steinerergänzungen sind überwiegend abgängig.

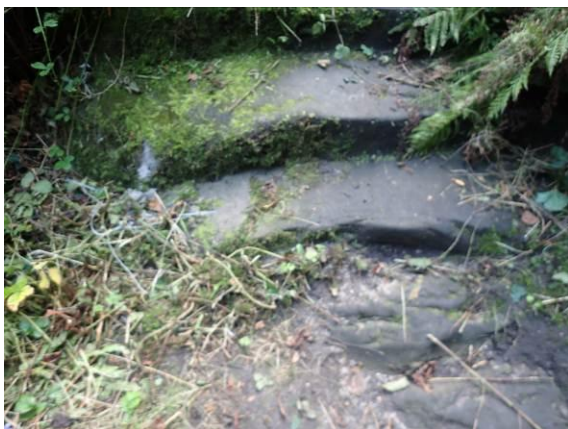
Stufen aus dem Felsen gearbeitet

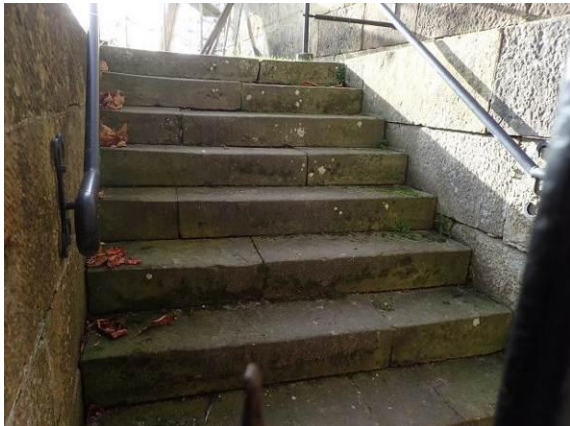
Ansicht Freitreppe

- Die seitlichen Wangen der Freitreppe sind durch den verstärkten Erddruck zum Teil verformt.
- Die Blockstufen lagern auf dem verdichteten Bodenmaterial auf. Dieser zeigt Auswaschungen und verstärkte Setzungen. In der Folge zeigt der Treppenlauf Verformungen. Verstärkt sind die oberen Stufen betroffen.
- Die Verfugungen sind als abgängig zu bewerten.

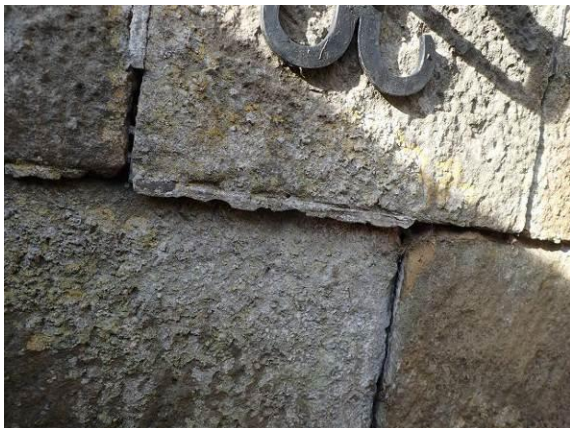
Verformtes Wangenmauerwerk

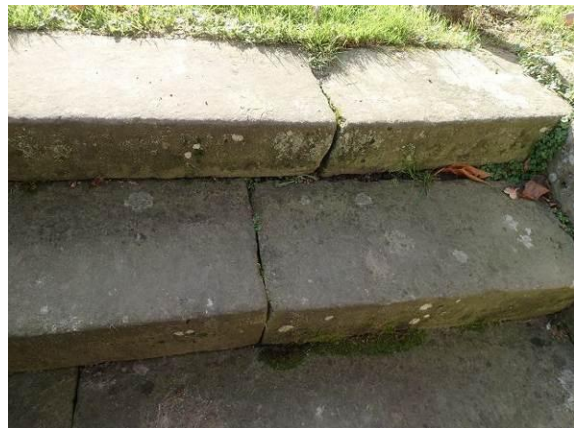
Verformte Blockstufen

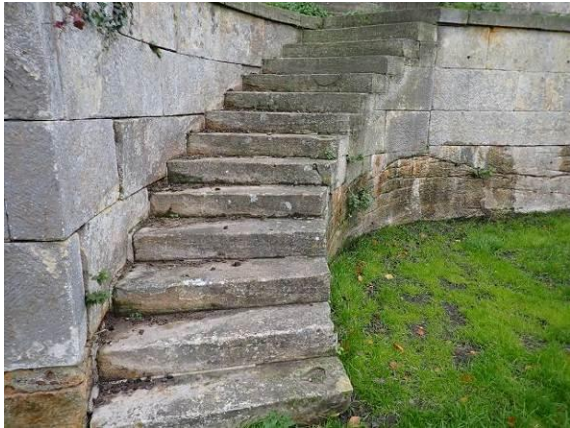
Unterer Lauf der westlichen Freitreppe

- Die westliche Freitreppe der vorgelagerten Südterrassen bestehen aus einem geschwungenen unteren Lauf und einem geraden oberen Lauf mit Zwischenpodest. Die Blockstufen ruhen auf Wangenmauerwerken, wobei die westliche Wange über den Treppenlauf hinausragt. Die Wangenmauerwerke wurden teils aus dem Felsen gearbeitet und werden teilweise durch einschalige Massivmauerwerke aus großformatigem Plattenmaterial gebildet.
- Die Blockstufen zeigen kleinere Ausbrüche und Fehlstellen. Im oberen Treppenlauf sind die Stufen zwei, neun und zehn gebrochen. Im oberen Lauf sind die Blockstufen verschoben und die Verfüllung des Treppenkörpers ausgewaschen.
- Die Wangenmauerwerke zeigen Schädigungen durch Korrosion der Dorne sowie Verformungen. Verstärkt ist hier die westliche Wandwange des unteren Treppenlaufes betroffen. Siehe hierzu auch Schadenskomplex Terrassenmauerwerke.

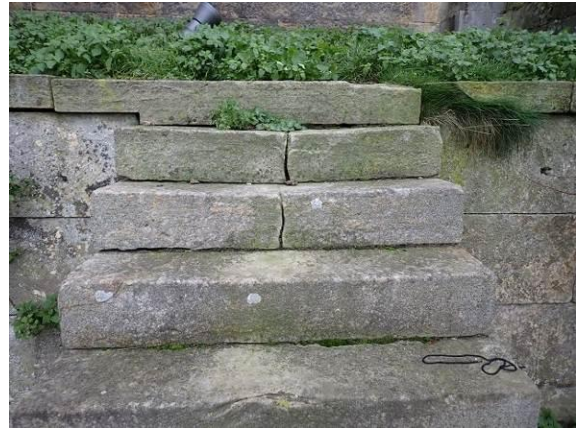
Gebrochene Blockstufen im oberen Lauf

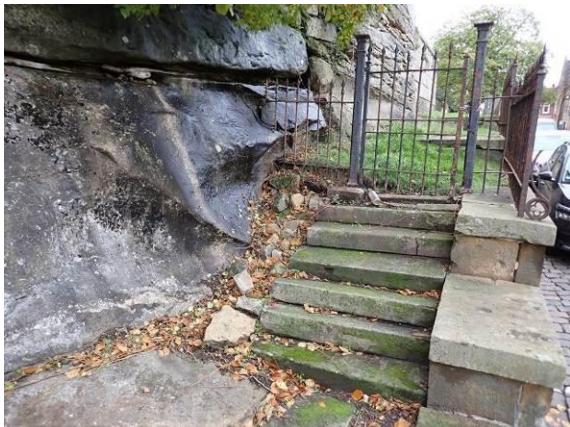
Westtreppe zur unteren Terrassenstufe

- Die westliche Freitreppe zur unteren Terrassenstufe wurde aus Blockstufen, die auf dem anstehenden Erdreich ruhen, hergestellt. Die Blockstufen sind verformt und zeigen einzeln Ausbrüche. Die fünfte Blockstufe ist gebrochen. Der Unterbau ist durch Ausspülungen geschädigt.

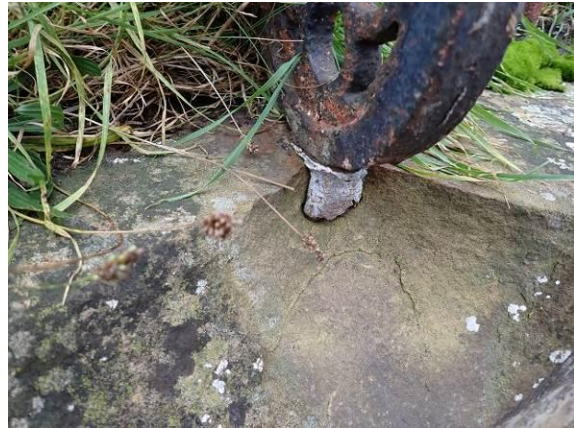
Gelöste Verbindung zum Sockel

- Die Zaunanlage an der südlichen Terrasseneinfriedung zeigt Schädigungen durch Korrosion. Einzelne Teile wie Spitzen oder Abstrebenungen fehlen. Teilweise wurden Ergänzungen mit abweichenden Materialien durchgeführt. Der Anstrich ist überwiegend als abgängig zu bezeichnen. Die Befestigungen der Pfeiler in den Natursteinfundamenten bzw. Sockelmauerwerken sind überwiegend durch Korrosionssprengungen geschädigt. Die Verankerung der Zaunanlage ist beeinträchtigt. Verstärkt ist der östliche Bereich betroffen. Im Bereich der Verankerung der Horizontalbänder in den Postamenten bzw. Terrassenstufen zeigen sich Absprengungen.

- **Geländer umfassend restaurieren: wenn möglich sollten stark geschädigte Elemente ausgebaut werden, schadhafte/stark korrodierte/durchgerostete Bereiche entsprechend reparieren, Eisenteile/Beschläge entrostern, rostende Bereiche - wenn möglich bis auf das gesunde Metall sauber schleifen, ansonsten abgängige Bereiche erneuern.**
- **Vor dem Wiedereinbau der Elemente, die umliegenden Bereiche kontrollieren und ggf. reparieren. Siehe hierzu auch Maurerarbeiten.**
- **In Abstimmung mit der zuständigen Denkmalschutzbehörde sollte ein Korrosionsschutz aufgebracht werden.**

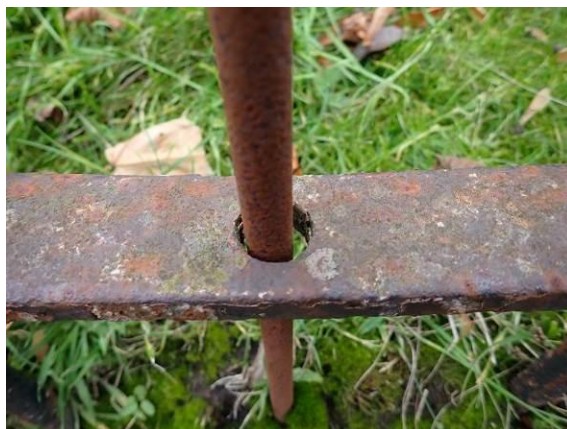
Unpassender Reparaturstab

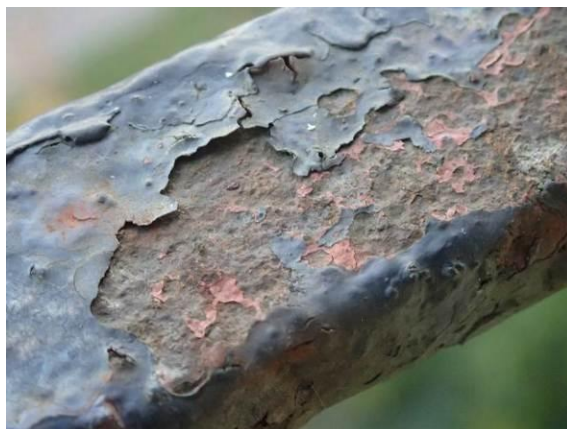
Geschädigter Anstrich

- Das Geländer am Balkon Nordost zeigt Korrosionsschäden und geschädigte Anstriche.
- Die Zaunanlage zum Schlossgarten zeigt Schädigungen in den Anstrichen. Die Befestigungen der Zaunanlagen zeigen Korrosionsschäden in unterschiedlichen Intensitäten. Vereinzelt fehlen die Spitzen der Stäbe.

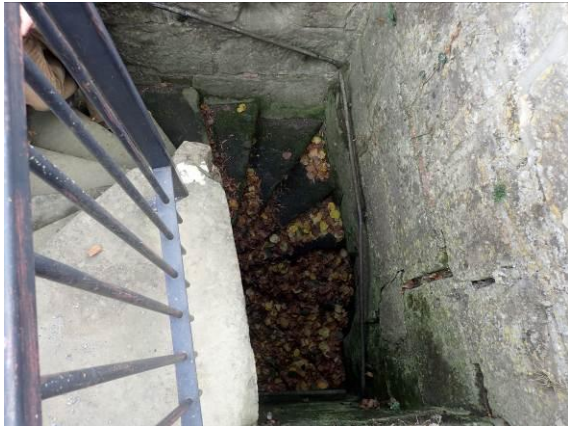
Treppenlauf, Teilansicht

- Das Umfassungsmauerwerk der Spindeltreppe wurde als einschaliges Quadermauerwerk ausgeführt. Die Anbindung an die seitlichen, angrenzenden Wehrmauern ist überwiegend nicht gegeben. Der Wandfuß steht ungleichmäßig auf Felsen auf. Hier wirkt sich die Führung des Hangwassers negativ aus. Siehe hierzu auch Wasserführung beeinträchtigt. Das Mauerwerk weist eine hohe Schlankheit auf und wird durch die Auflagerungen der Blockstufen partiell geschwächt. Durch das Einsinken der Spindeltreppe infolge der Auflagerschädigungen und Brüche der Blockstufen werden Horizontalkräfte in die Umfassungswände eingeleitet. Die Quader wurden partiell verklammert. Diese zeigen Korrosionsschäden und Ausbrüche an den Steinkanten. Im Hinblick auf die Auswaschungen der Setzmörtel kommt es zu Lastkonzentrationen. Es droht ein Versagen der Konstruktion.

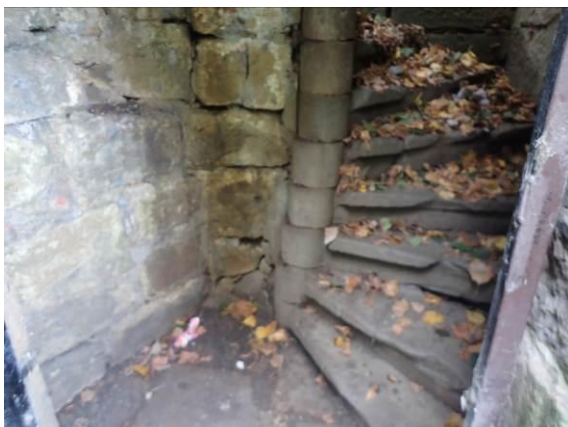
Verformte Spindel

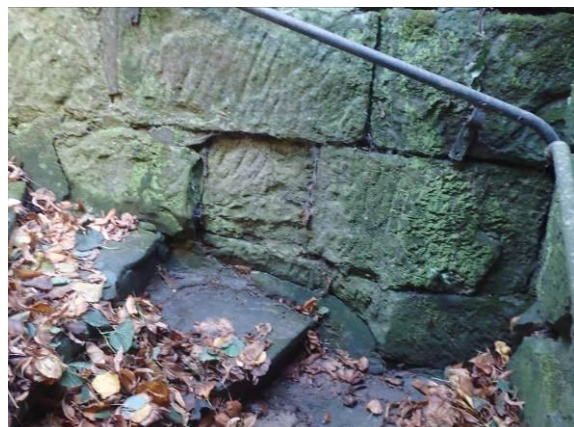
Geschädigtes Wandauflager

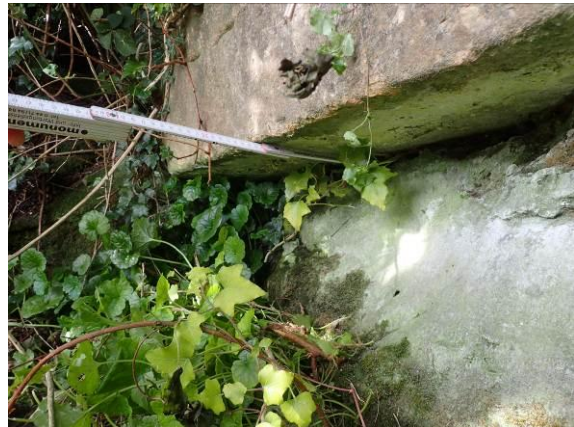
Aufstand der äußeren Schale auf dem Felsen

- Im Bereich der nördlichen Wehrmauer zeigen sich stellenweise massive Verformungen und Gefügeschäden, die auf ein bevorstehendes Schalenversagen der äußeren Schalen hinweisen. Weitere Gefahrenbereiche zeigen sich im westlichen Bereich der Südwand, im Bereich der Südostterrassen sowie an der Polygonalecke Südost der unteren Wehrmauer. Der Zustand hat sich im Vergleich zur Bauteilinspektion 2021 stark verschlechtert. Es droht ein Teilversagen in den betroffenen Bereichen. Siehe hierzu auch Schadenskomplex mehrschalige Massivmauerwerke.
- Im Bereich der südlichen unteren Wehrmauer ist der Aufstand der südlichen Wandschale, westlich des Teiches stark unterdimensioniert. Es zeigen sich Gefügeschäden. Siehe hierzu auch Schadenskomplex mehrschalige Massivmauerwerke.
